**RELATÓRIO AMBIENTAL - RETIRADA DE ROCHAS DO  
LEITO DO RIO PASSO FUNDO**

## **1. Histórico**

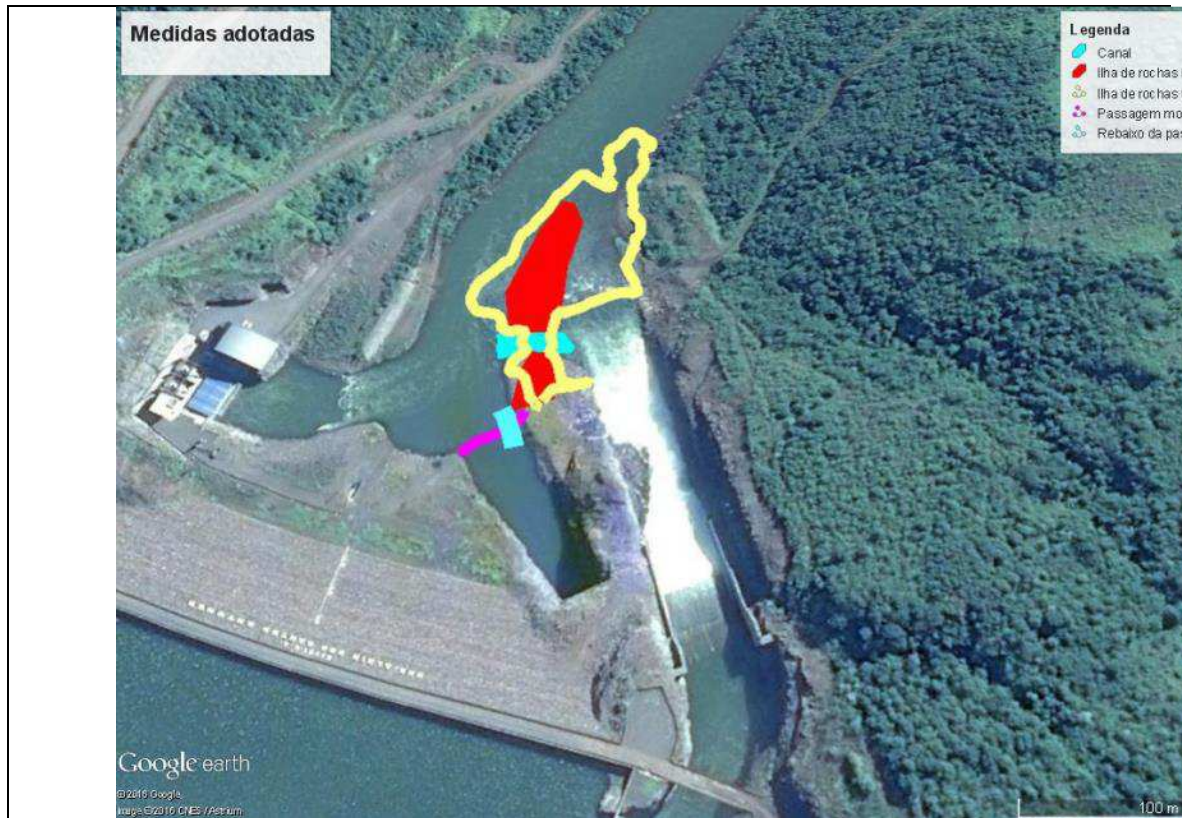
Figura 01 Em Vermelho mostra o tamanho da ilha de rochas que estavam sendo manejado em setembro de 2015 no leito do rio onde existia ainda aproximadamente 4.761m<sup>2</sup>.

Em amarelo mostra a nova situação ocasionada com uma nova cheia em dezembro 2015 este material foi acrescido em 7.529m<sup>2</sup> totalizando 12.000m<sup>2</sup>.

Em azul no mês fevereiro de 2016 foi realizada duas intervenções pontuais para evitar o aprisionamento de peixes e manter a comunicação com o rio.

Em magenta mostra o local que será necessária elevação e a colocação de tubulação para início das atividades de recuperação.

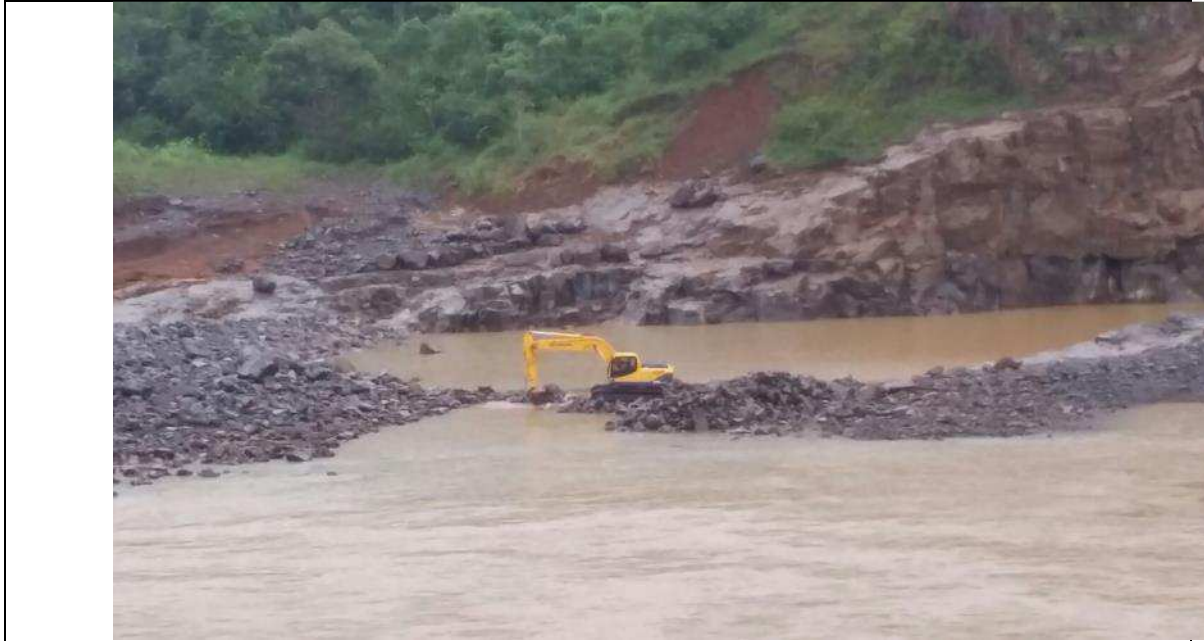
Foto 01 - Abertura de um canal para comunicação do vertedouro com o Rio Passo fundo para evitar o encalhe de peixes fevereiro de 2016.

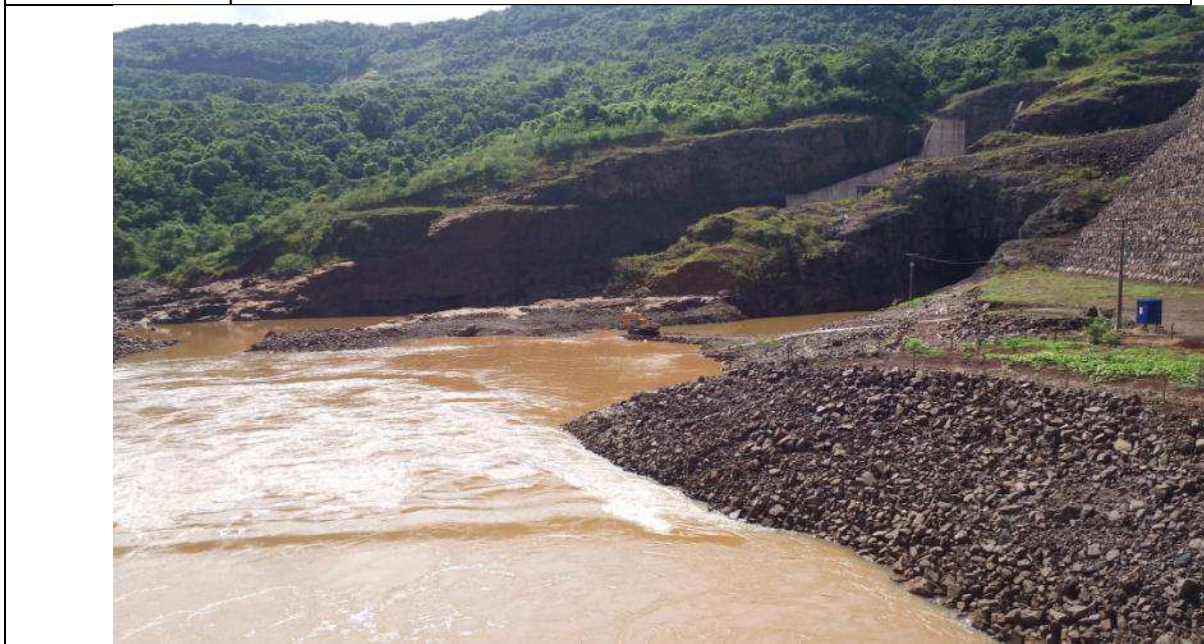
Foto 02 - Também foi feito um rebaixo junto a antiga passagem molhada para evitar o aprisionamento de peixes no antigo túnel de desvio do rio Passo Fundo.

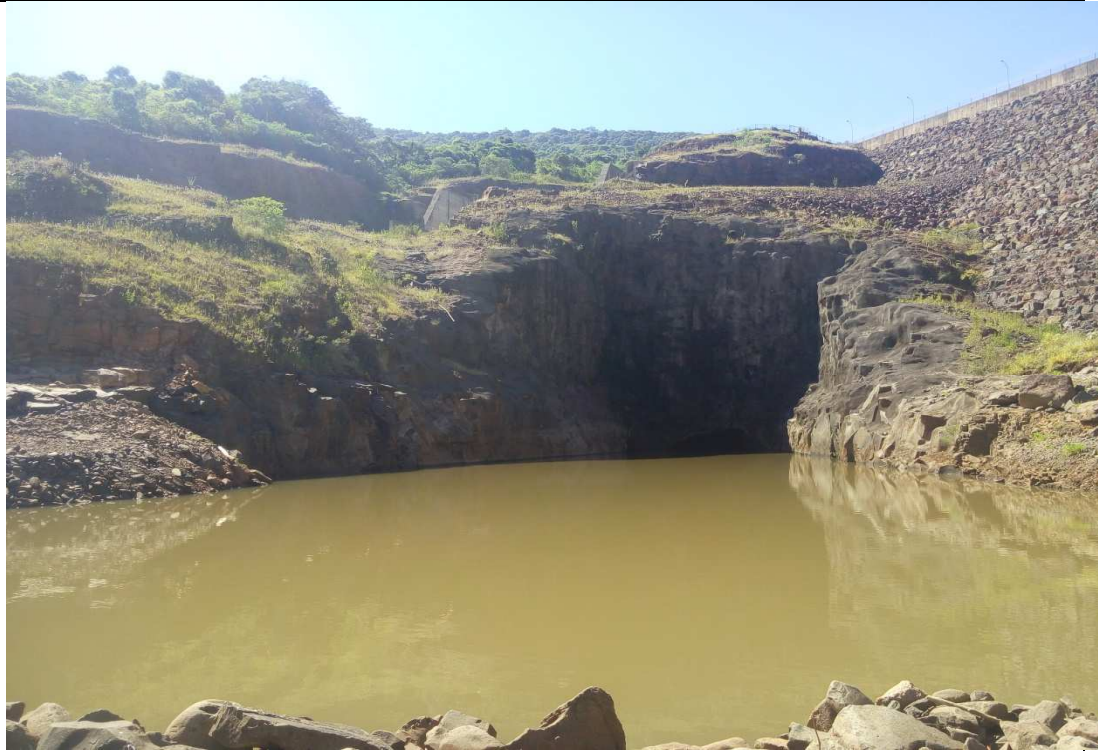
Foto 03 – Canal do túnel do antigo de desvio do rio Passo Fundo que deve ser utilizado para aterro com material rochoso disposto no leito do rio.

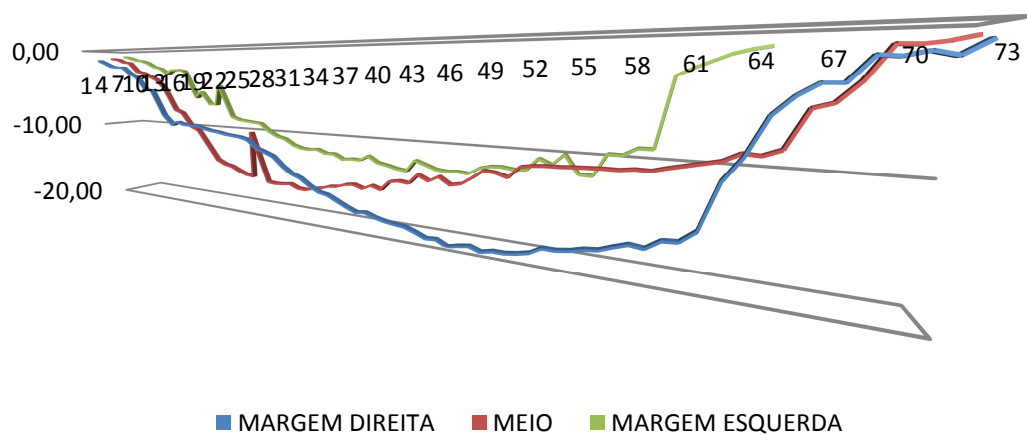
**Canal e túnel para entulhamento largura 38 m comprimento 72 m e media de profundidade 10 m**
