# PROGRAMA SEMESTRAL DE MONITORAMENTO E CONTROLE DE PROCESSOS EROSIVOS

UHE MONJOLINHO

Abril 2017

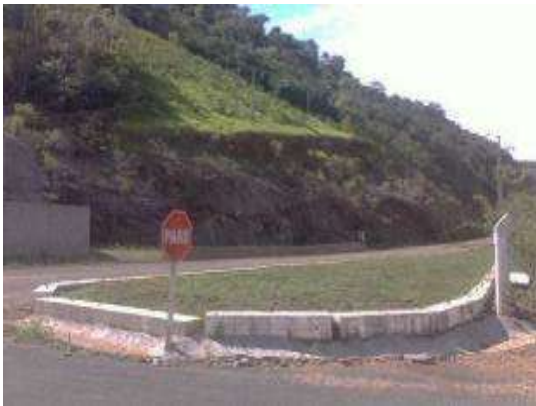
O Ponto 10 (*Foto 1* e *Foto 2*), localizado a jusante da Tomada d'Água no talude lateral direito no acesso Nonoai – Faxinalzinho, tem se demonstrado estável desde o período de instalação, porém, devido à declividade e características geológicas, o mesmo ainda se apresenta sujeito à escorregamentos.

**Foto 1** - Situação Inicial do Ponto 10. Vistoria realizada em 10/05/2010.

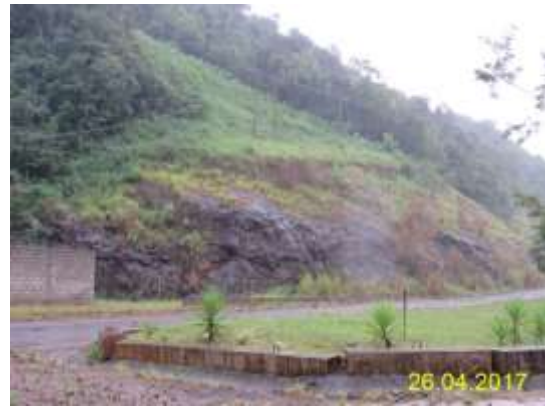
**Foto 2** - Situação atual no Ponto 10. Vistoria realizada em 26/04/2017.

Os resultados apresentados para os pontos 10 e 11 apontam que não existem processos erosivos significativos que possam comprometer a estabilidade marginal nem a vida útil do reservatório da UHE Monjolinho. Deve ser dada atenção ao Ponto

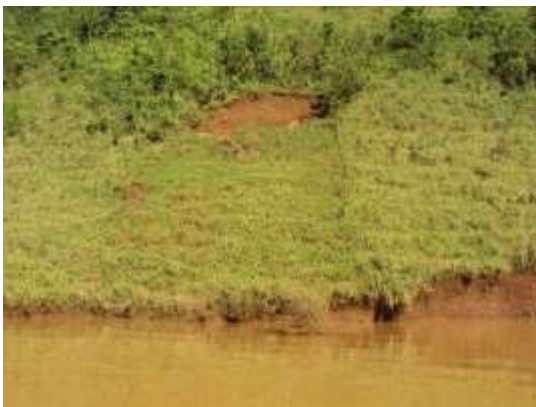
O Ponto 11, na margem esquerda hidráulica, apresenta-se estável e com bom desenvolvimento da vegetação, sem novas cicatrizes por escorregamento de solo.

**Foto 3** - Situação inicial da instabilidade no Ponto 11. Vistoria realizada em 21/07/11.

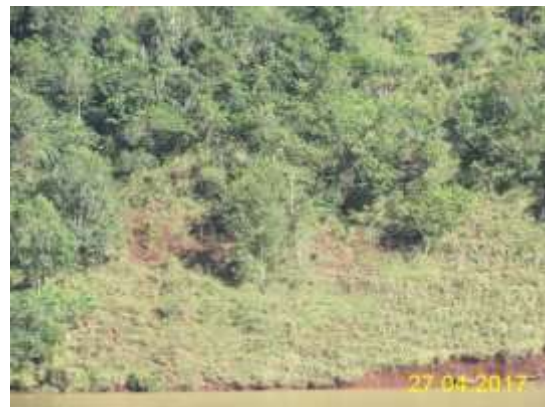
**Foto 4** - Situação atual no Ponto 11. Vistoria realizada em 27/04/17.

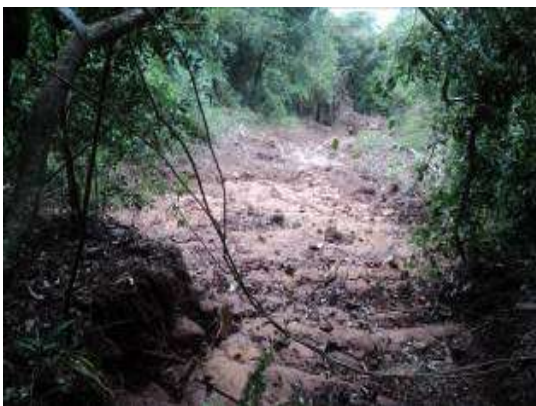
Deve ser dada atenção ao Ponto 16, onde em 2013 foi verificado escorregamento na porção superior da encosta, cuja vegetação encontra-se recuperada, porém com sinais de escoamento de água no local, efetuando a lavagem da camada superficial do solo e exposição das raízes da vegetação. As drenagens do acesso, localizado na área superior do talude, devem sofrer manutenções frequentes, evitando-se assim sua obstrução e consequente escoamento de água através do talude, podendo levar a novo escorregamento de solo no local.

**Foto 5** - Situação inicial da instabilidade no Ponto 16. Vistoria realizada em 25/11/13.

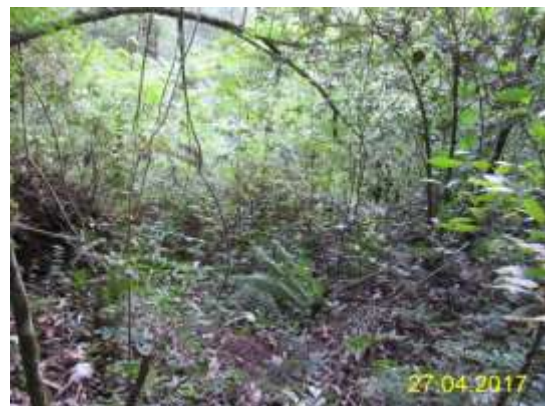
**Foto 6** - Situação atual no Ponto 16. Vistoria realizada em 27/04/17.

16, onde em 2013 foi verificado escorregamento na porção superior da encosta, e cuja vegetação encontra-se recuperada, mas que pode ser foco de novos processos erosivos. Os escorregamentos 20, 21 e 23 dentro do reservatório encontram-se estáveis, sendo que os mesmos foram recuperados através do plantio de herbáceas e mudas pioneiras, as quais, atualmente, se encontram em bom estado de desenvolvimento.

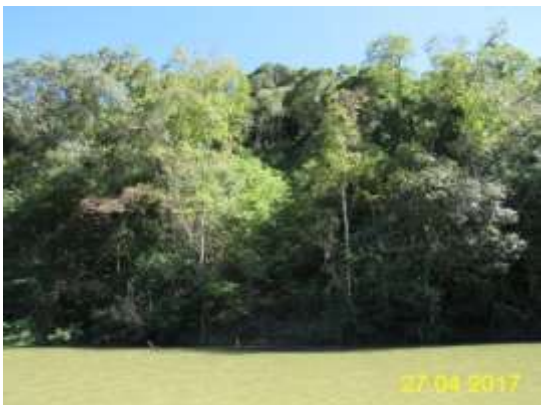
Os pontos 20, 21 e 23 foram escorregamentos com arraste de vegetação e solo, porém, na atual situação, apresentam-se recuperados e com bom desenvolvimento da vegetação.

<p><b>Foto 7</b> - Situação inicial da instabilidade no Ponto 20. Vistoria realizada em 05/08/14.</p>	<p><b>Foto 8</b> - Situação atual no Ponto 20. Vistoria realizada em 27/04/17.</p>
