# PROGRAMA SEMESTRAL DE MONITORAMENTO E CONTROLE DE PROCESSOS EROSIVOS

UHE MONJOLINHO

JANEIRO 2018

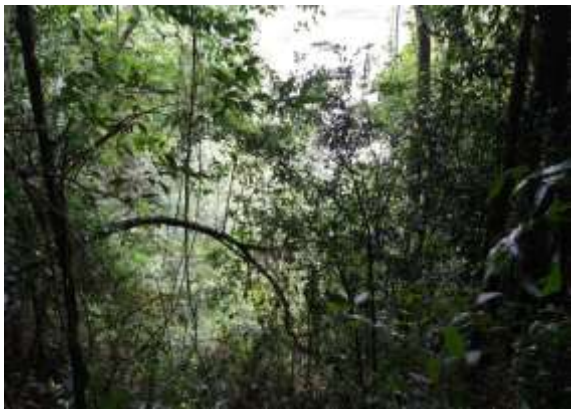
O Ponto 11, localizado na margem esquerda, apresenta-se estável com bom desenvolvimento da vegetação herbácea (Foto 3 e Foto 4).

<p><b>Foto 3</b> - Situação inicial da instabilidade no Ponto 11. Vistoria realizada em 21/07/11.</p>	<p><b>Foto 4</b> - Situação atual no Ponto 11 mostra um avanço da vegetação no local. Vistoria realizada em 16/01/18.</p>
