PROGRAMA TRIMESTRAL DE
MONITORAMENTO E CONTROLE DE
PROCESSOS EROSIVOS

UHE MONJOLINHO

NOVEMBRO 2018

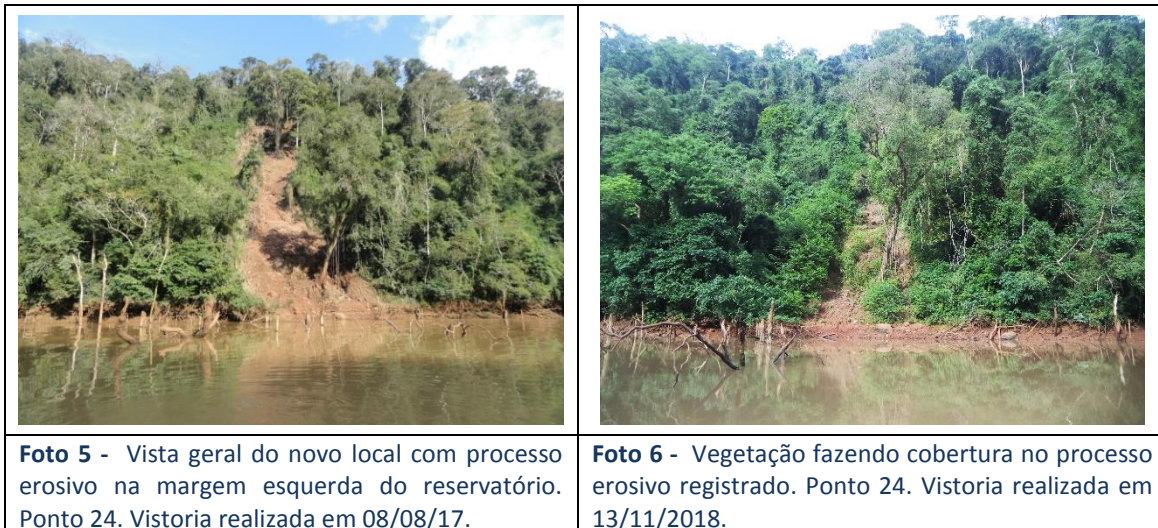
O Ponto 24, localizado no rio Erexim, próximo ao final do reservatório, apresenta um processo erosivo caracterizado pelo escorregamento com arraste de vegetação e solo (Foto 5 e Foto 6). Com o objetivo de evitar o agravamento dos processos erosivos, recomenda-se a cobertura do solo com espécies herbáceas e arbóreas nativas da região.

Os resultados obtidos mostram que os Pontos 10 e 11 estão em processos de recuperação e não apresentam novos processos erosivos significativos que possam comprometer a estabilidade marginal nem a vida útil do reservatório da UHE Monjolinho. O Ponto 24 apresenta boa regeneração da cobertura vegetal num processo natural sem nenhum tipo de interferência, estabilização da área segue sem mostrar novos indícios de movimento de massa.
