PROGRAMA SEMESTRAL DE MONITORAMENTO E CONTROLE DE PROCESSOS EROSIVOS

UHE MONJOLINHO

MAIO 2018

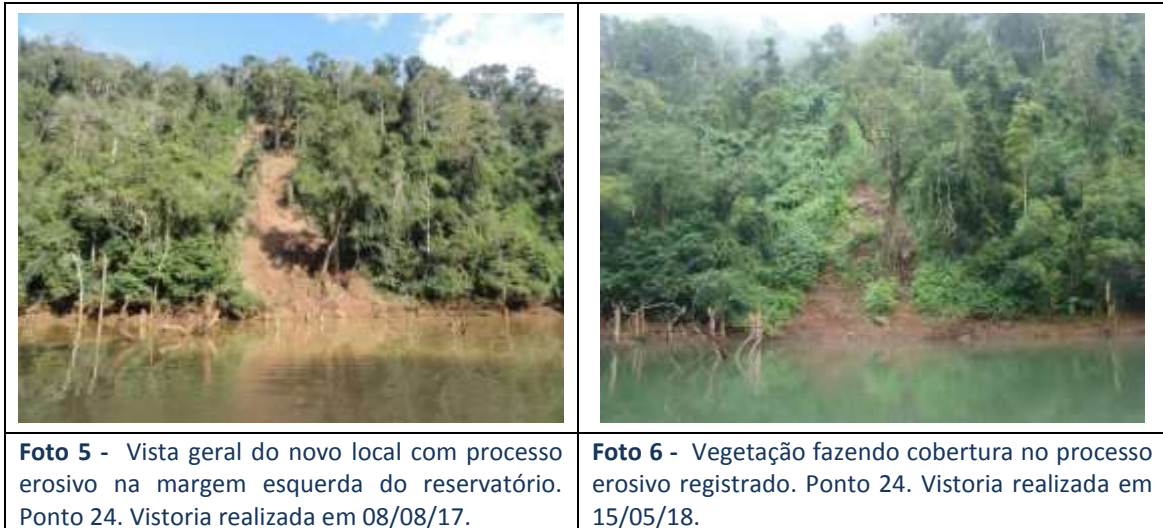
O Ponto 24, localizado no rio Erexim, próximo ao final do reservatório, apresenta um processo erosivo caracterizado pelo escorregamento com arraste de vegetação e solo (Foto 5 e Foto 6). Com o objetivo de evitar o agravamento dos processos erosivos, recomenda-se a cobertura do solo com espécies herbáceas e arbóreas nativas da região.

O Ponto 24 apresenta boa regeneração da cobertura vegetal num processo natural sem nenhum tipo de interferência, estabilização da área segue sem mostrar novos indícios de movimento de massa.
