ESTUDOS DE INVENTÁRIO HIDRELÉTRICO DO RIO CANOAS

**EXECUÇÃO DE INVESTIGAÇÕES
GEOLÓGICO-GEOTÉCNICAS**

OUTUBRO / 2010

RELATÓRIO DE SONDAGENS

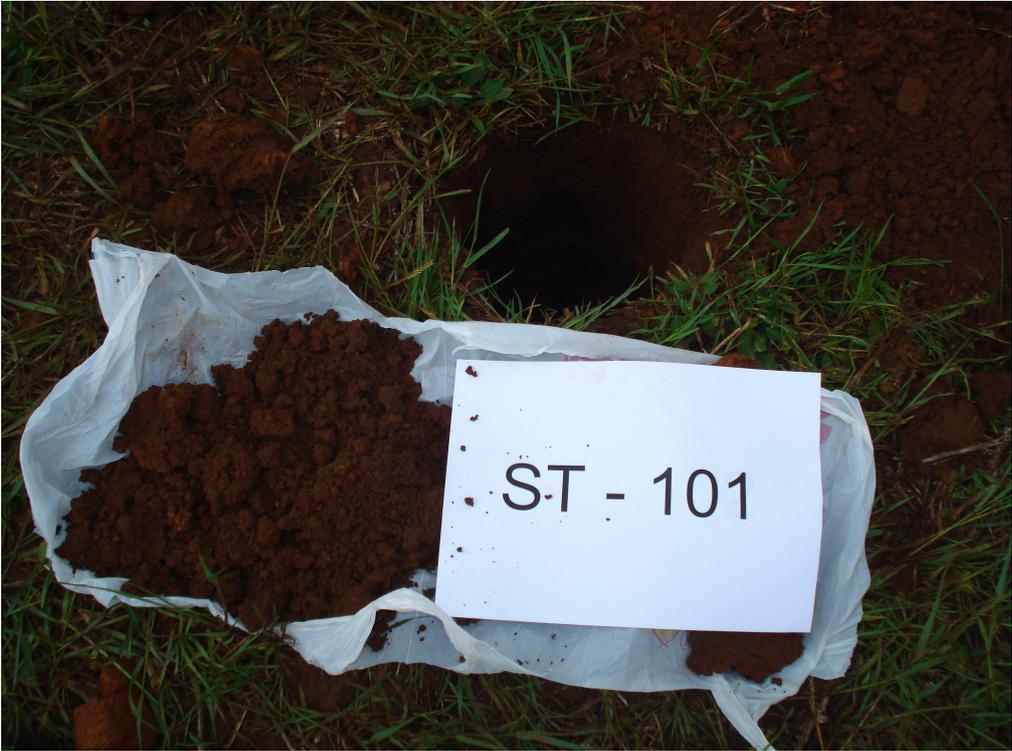
| Identificação | ST – 101 |

| Descrição e profundidade | <p>Profundidade 0,00m a 0,10m – Solo vegetal, consistência mole. 0,10m a 1,90m – Solo eluvial. Argila pouco siltosa, cor marrom, consistência média.</p> <p>1,90m – Impenetrável ao trado. (Fragmentos de rocha, alterados).</p> |

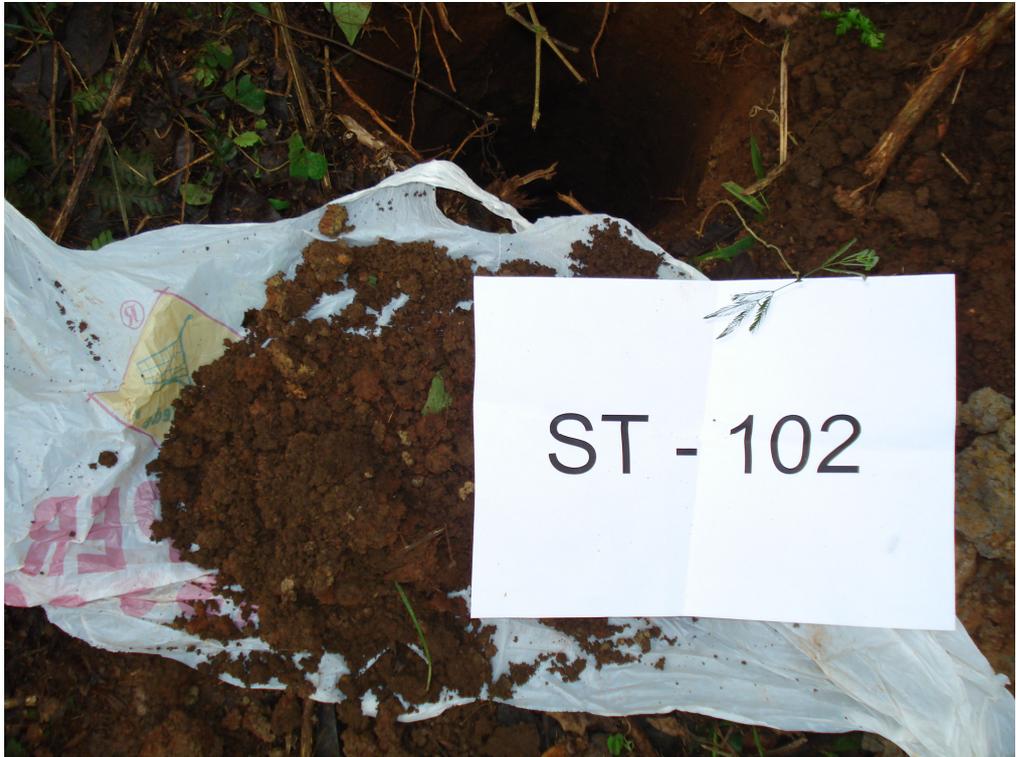
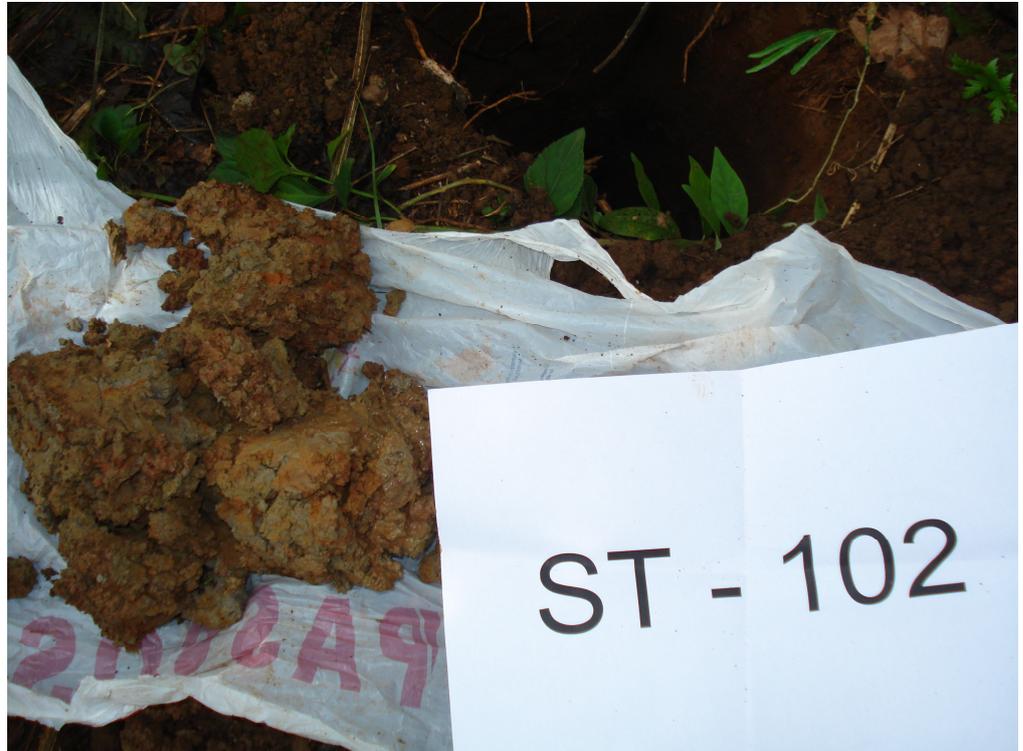
| Identificação | ST – 102 |

| Descrição e profundidade | <p>Profundidade 0,00m a 0,10m – Solo vegetal, consistência mole. 0,10m a 1,10m – Aluvião. Argila siltosa, cor cinza-amarronada, consistência média.</p> |

1,10m a 2,20m – Aluvião. Areia muito fina siltosa, cor cinza-amarelada, medianamente compacta.

2,20m – Impenetrável ao trado. (Provável matacão).

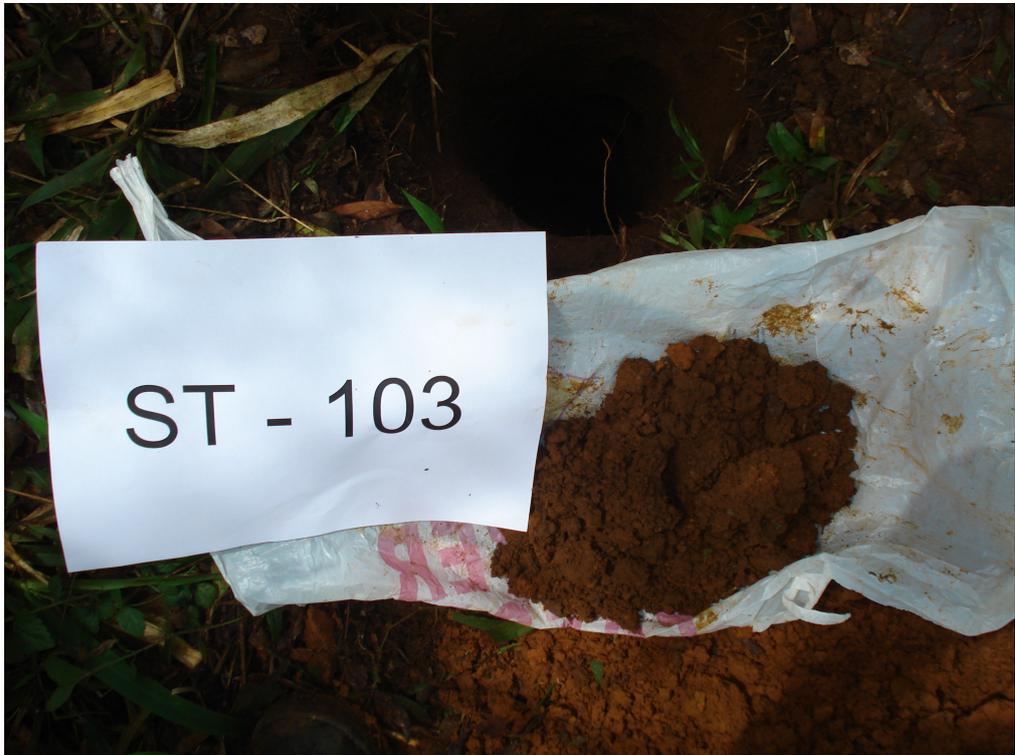
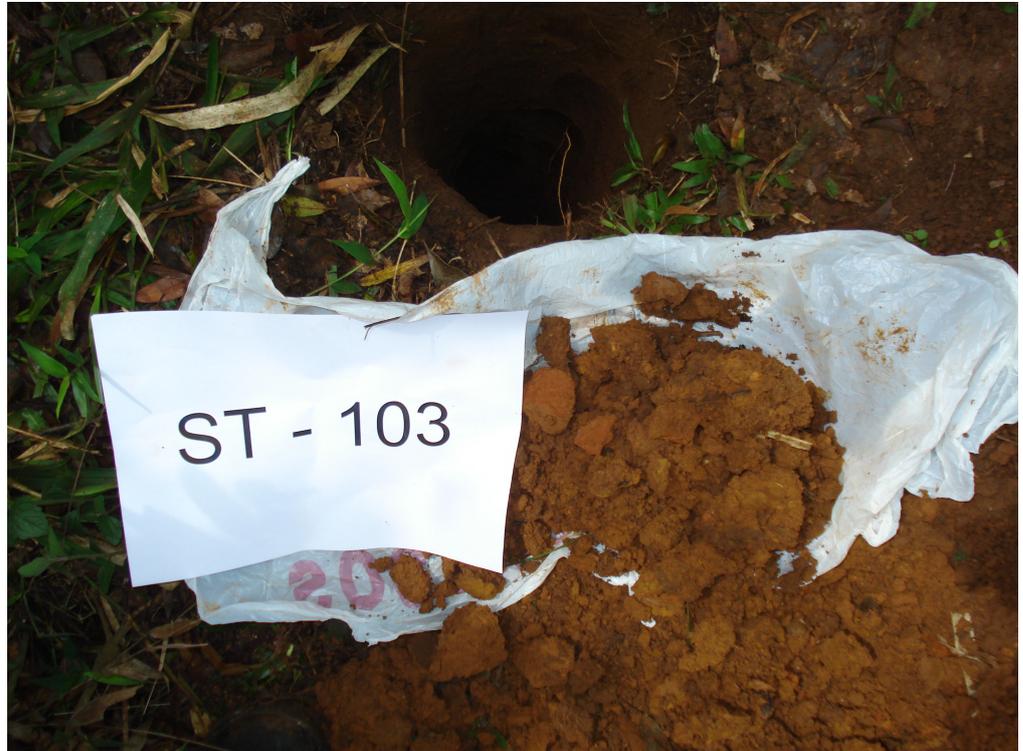
| Identificação | ST – 103 |

| Descrição e profundidade | <p>Profundidade 0,00m a 0,10m – Solo vegetal, consistência mole. 0,10m a 1,20m – Solo eluvial. Argila siltosa, cor marrom, consistência média.</p> |

1,20m a 1,80m – Solo de alteração. Alteração de rocha, cor amarela, medianamente compacta.

1,80m – Impenetrável ao trado. (Alteração de rocha muito compacta).

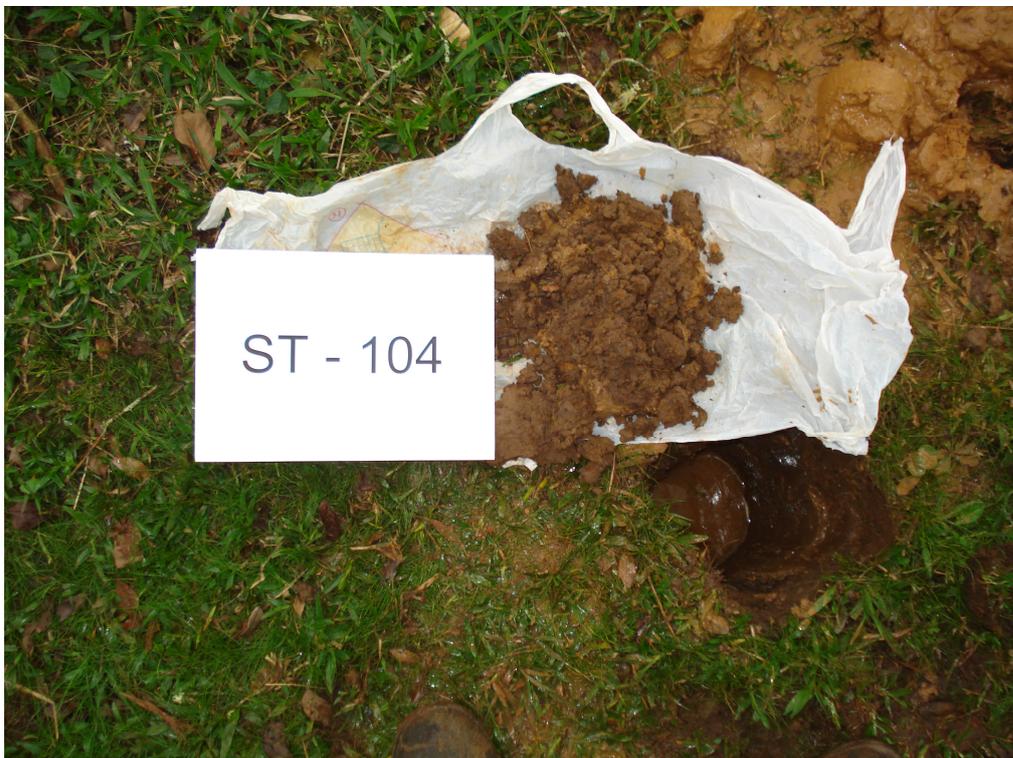
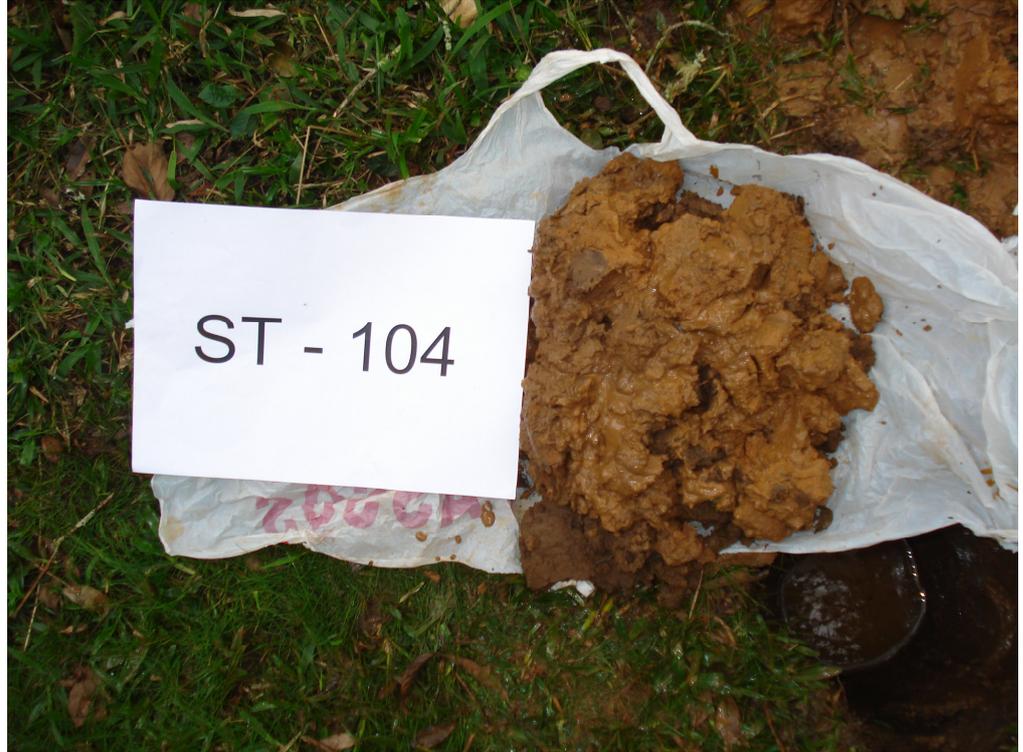
| Identificação | ST – 104 |

| Descrição e profundidade | <p>Profundidade 0,00m a 0,10m – Solo vegetal, consistência mole. 0,10m a 0,90m – Aluvião. Argila arenosa, cor cinza média, consistência média.</p> |

0,90m a 2,10m – Aluvião. Areia fina pouco argilosa, cor amarela, medianamente compacta.

2,10m – Impenetrável ao trado. (Provável rocha).

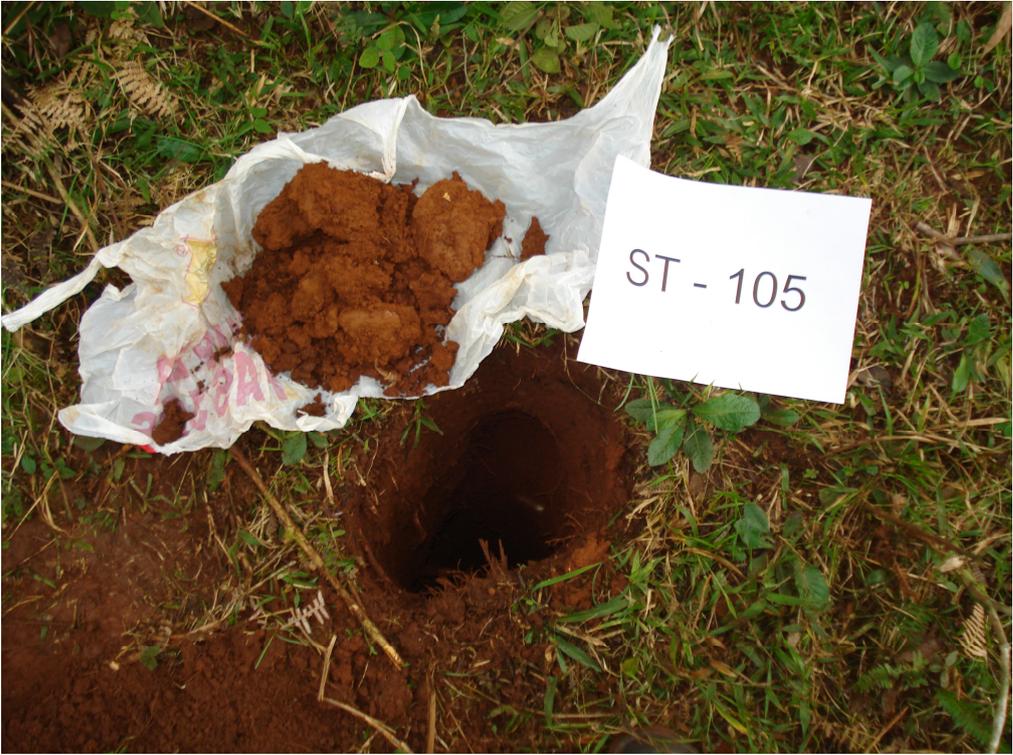
| Identificação | ST – 105 |

| Descrição e profundidade | <p>Profundidade 0,00m a 0,10m – Solo vegetal, consistência mole. 0,10m a 2,40m – Solo eluvial. Argila siltosa, cor marrom-avermelhada, consistência média.</p> <p>2,40m – Impenetrável ao trado. (Provável matacão).</p> |

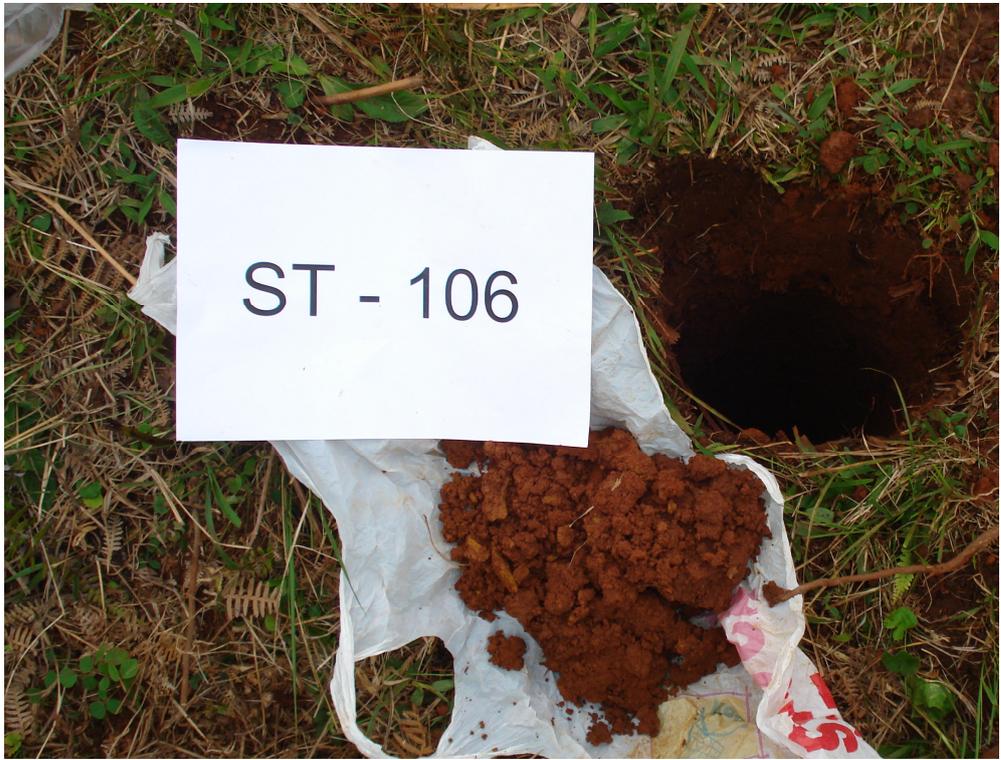
| Identificação | ST – 106 |

| Descrição e profundidade | <p>Profundidade 0,00m a 0,10m – Solo vegetal, consistência mole. 0,10m a 1,60m – Solo eluvial. Argila siltosa, cor marrom-avermelhada, com pedregulhos, consistência média.</p> <p>1,60m – Impenetrável ao trado. (Fragmentos de rocha, alterados).</p> |

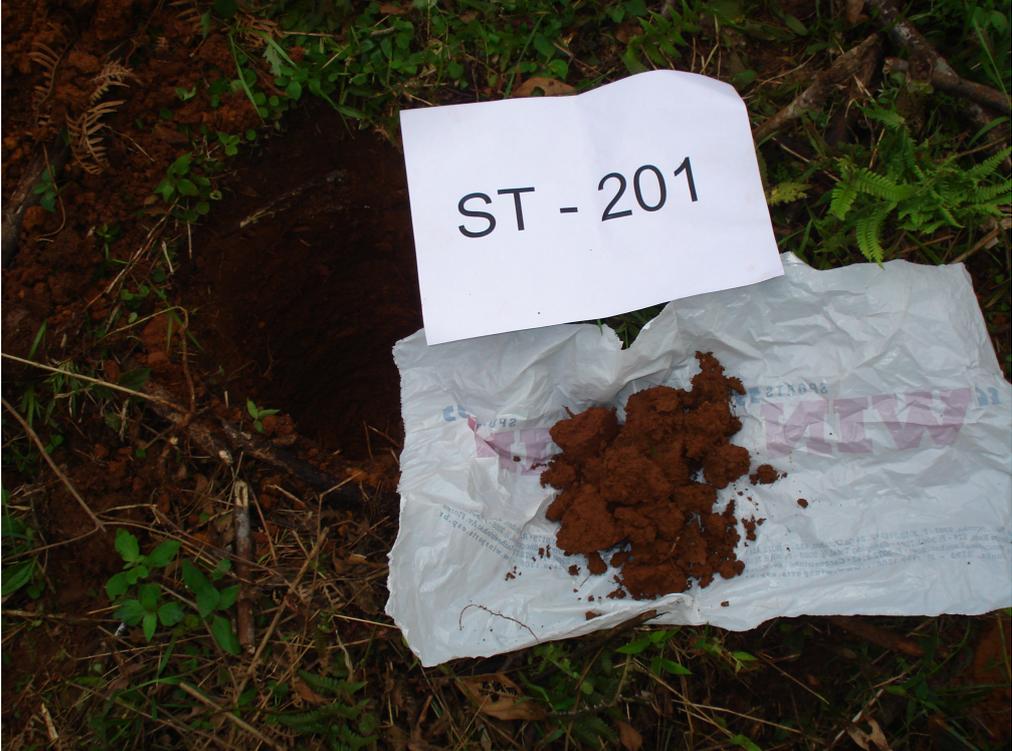
| Identificação | ST – 201 |

| Descrição e profundidade | <p>Profundidade 0,00m a 0,10m – Solo vegetal, consistência mole. 0,10m a 0,80m – Solo eluvial. Argila siltosa, cor marrom, consistência média.</p> <p>0,80m – Impenetrável ao trado. (Fragmentos de rocha, alterados).</p> |

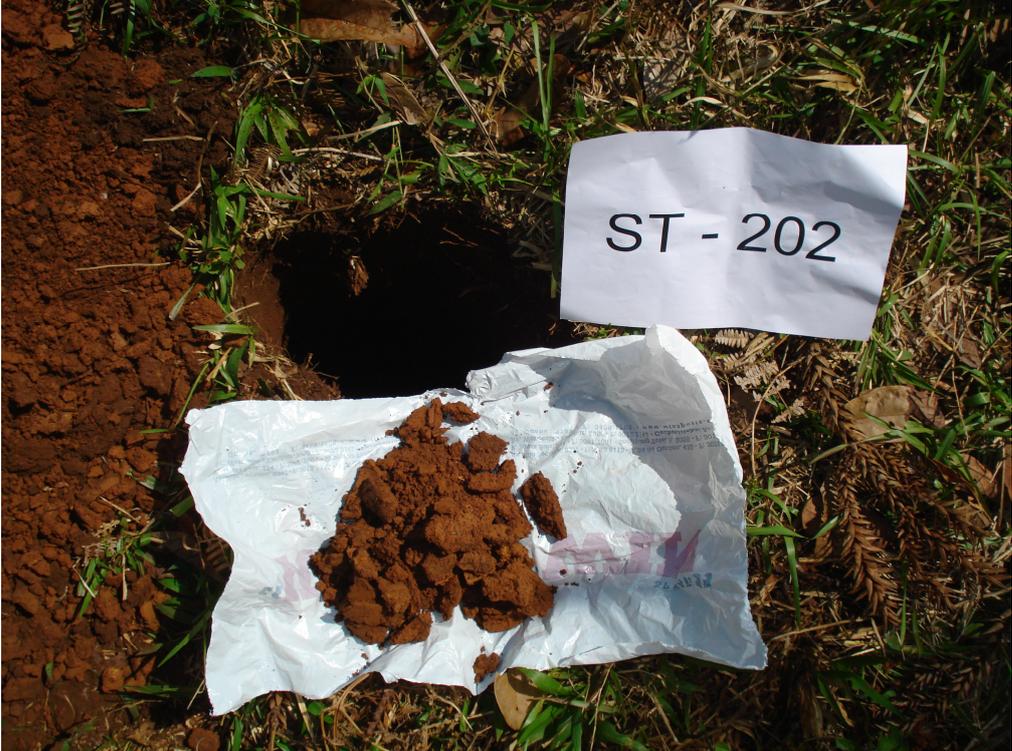
| Identificação | ST – 202 |

| Descrição e profundidade | <p>Profundidade 0,00m a 0,20m – Solo vegetal, consistência mole. 0,20m a 2,30m – Solo eluvial. Argila siltosa, cor marrom, consistência média.</p> |
| | 2,30m – Impenetrável ao trado. (Fragmentos de rocha, alterados). |

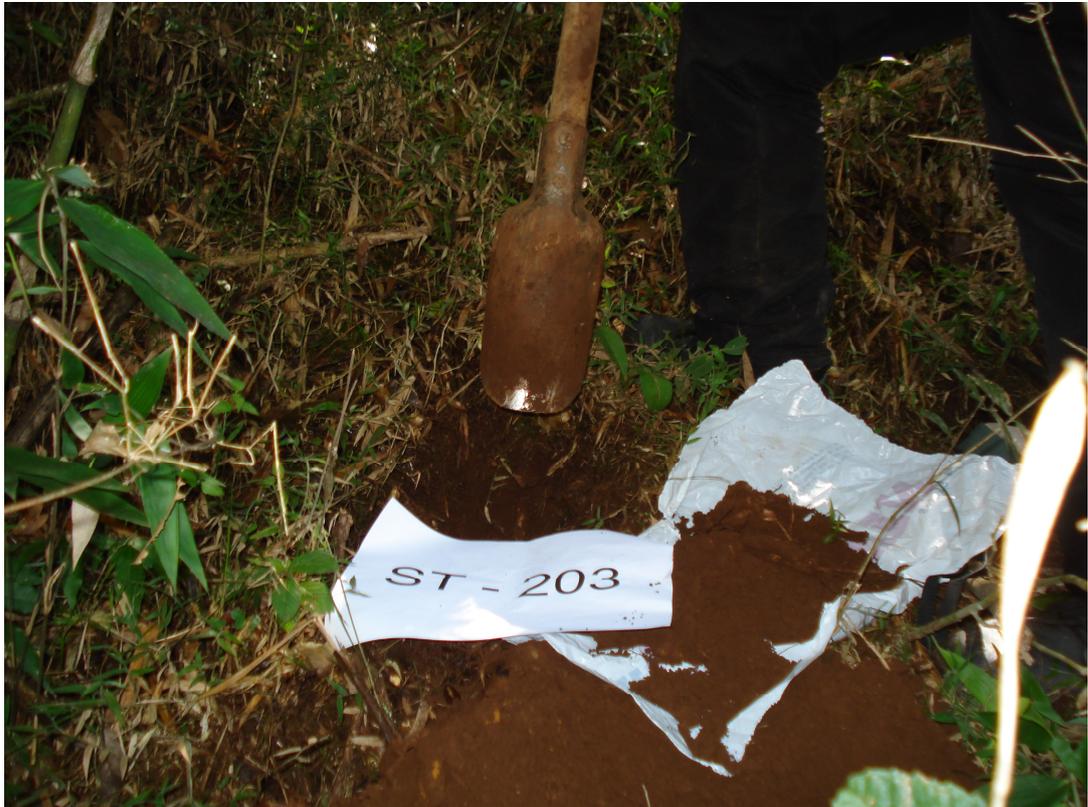
| Identificação | ST – 203 – M.D. |

| Descrição e profundidade | <p>Profundidade 0,00m a 0,10m – Solo vegetal, consistência mole. 0,10m a 0,80m – Colúvio. Argila pouco arenosa, cor marrom-acinzentada, consistência média.</p> <p>0,80m – Impenetrável ao trado. (Provável matacão).</p> |

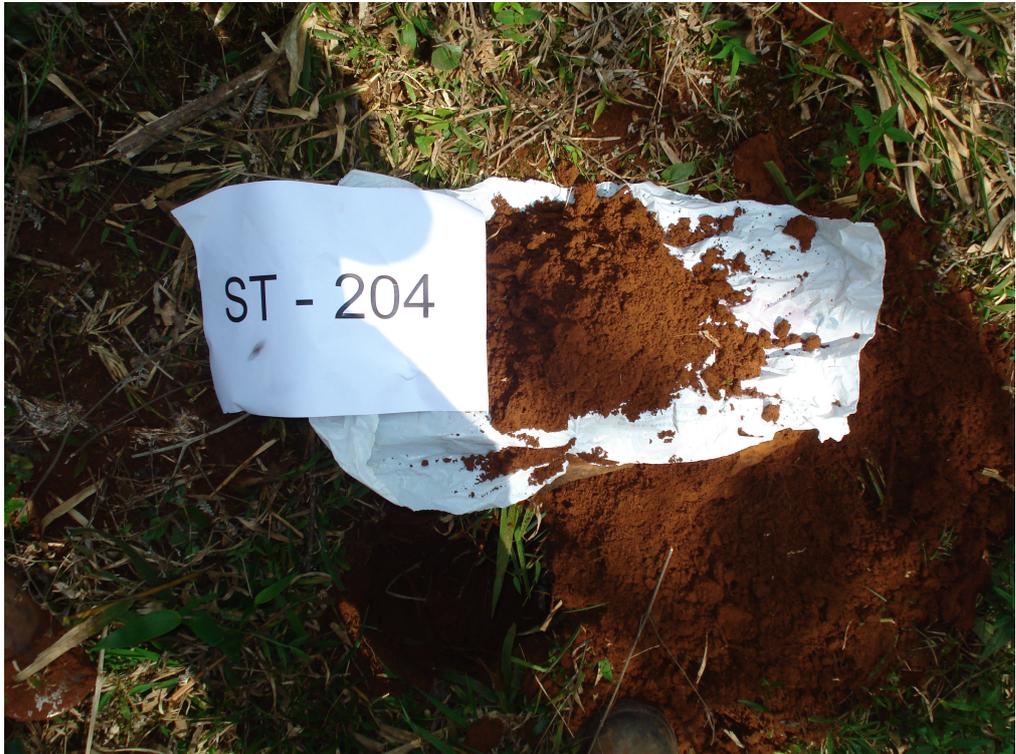
| Identificação | ST – 204 |

| Descrição e profundidade | <p>Profundidade 0,00m a 0,10m – Solo vegetal, consistência mole. 0,10m a 0,90m – Solo eluvial. Argila siltosa, cor marrom, consistência média.</p> <p>0,90m – Impenetrável ao trado. (Provável matacão).</p> |

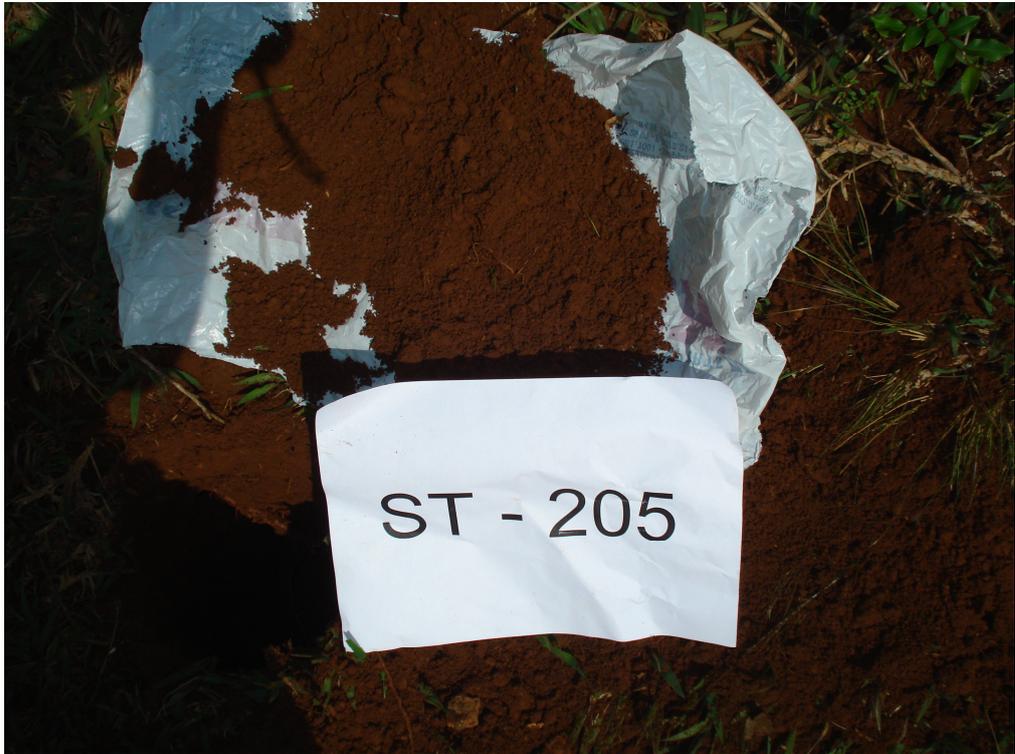
| Identificação | ST – 205 |

| Descrição e profundidade | <p>Profundidade 0,00m a 0,10m – Solo vegetal, consistência mole. 0,10m a 0,70m – Colúvio. Argila siltosa, cor marrom, consistência média.</p> <p>0,70m – Impenetrável ao trado. (Provável matacão).</p> |

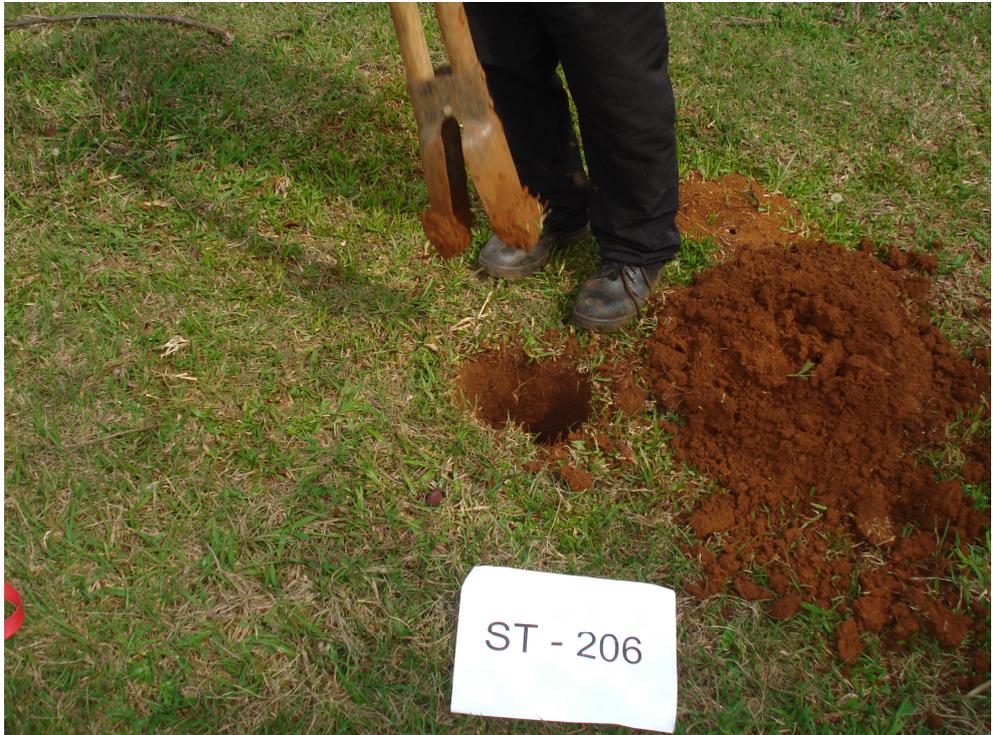
| Identificação | ST – 206 |

| Descrição e profundidade | <p>Profundidade 0,00m a 0,10m – Solo vegetal, consistência mole. 0,10m a 1,50m – Solo eluvial. Argila pouco siltosa, cor marrom, consistência média.</p> <p>1,50m – Impenetrável ao trado. (Fragmentos de rocha, alterados).</p> |
