PLANO DE SEGURANÇA DA BARRAGEM - PSB

PCH Alegre

Rio Alegre

Alegre – ES

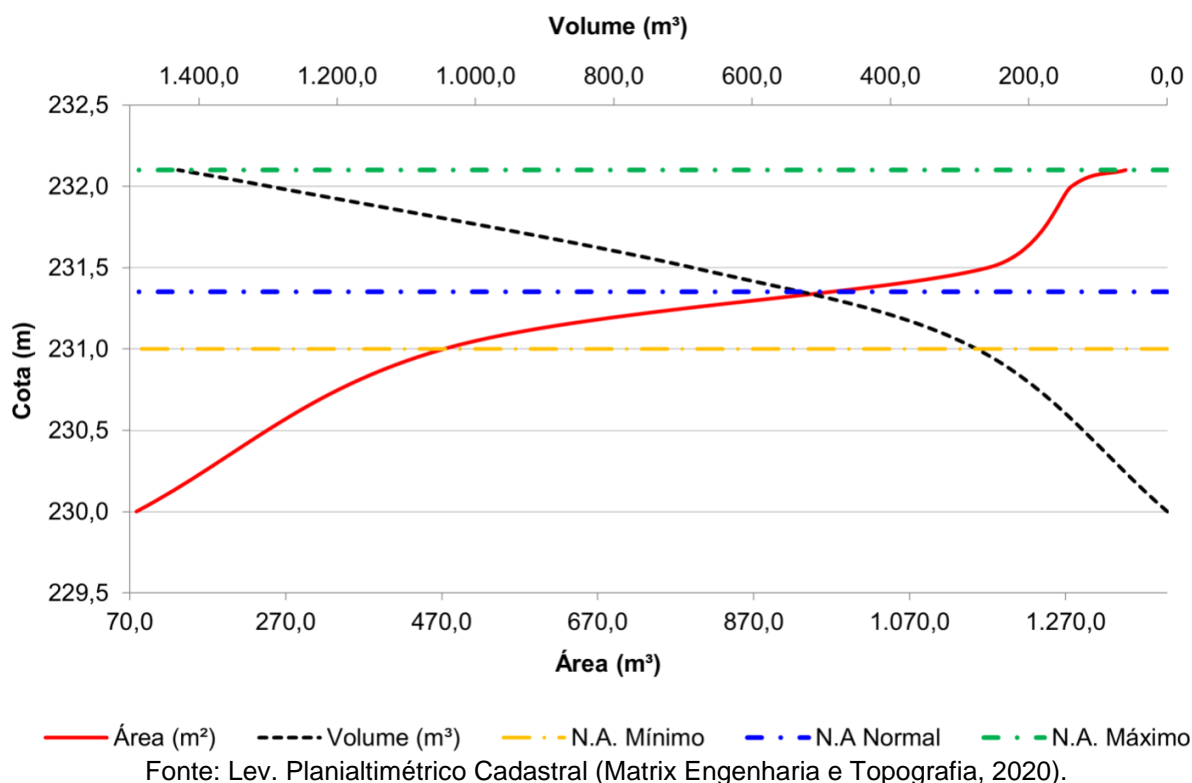
Figura 5 – Curva CAV do reservatório

O reservatório tem capacidade de cerca de 687 m³ no NA Normal (El. 231,25 m), ocupando uma área de 1.170,74 m², de acordo com a curva cota x área x volume obtida por levantamento batimétrico mais recente, datado de 2020.

A Figura 5 apresenta a curva cota x área x volume do reservatório da PCH Alegre.

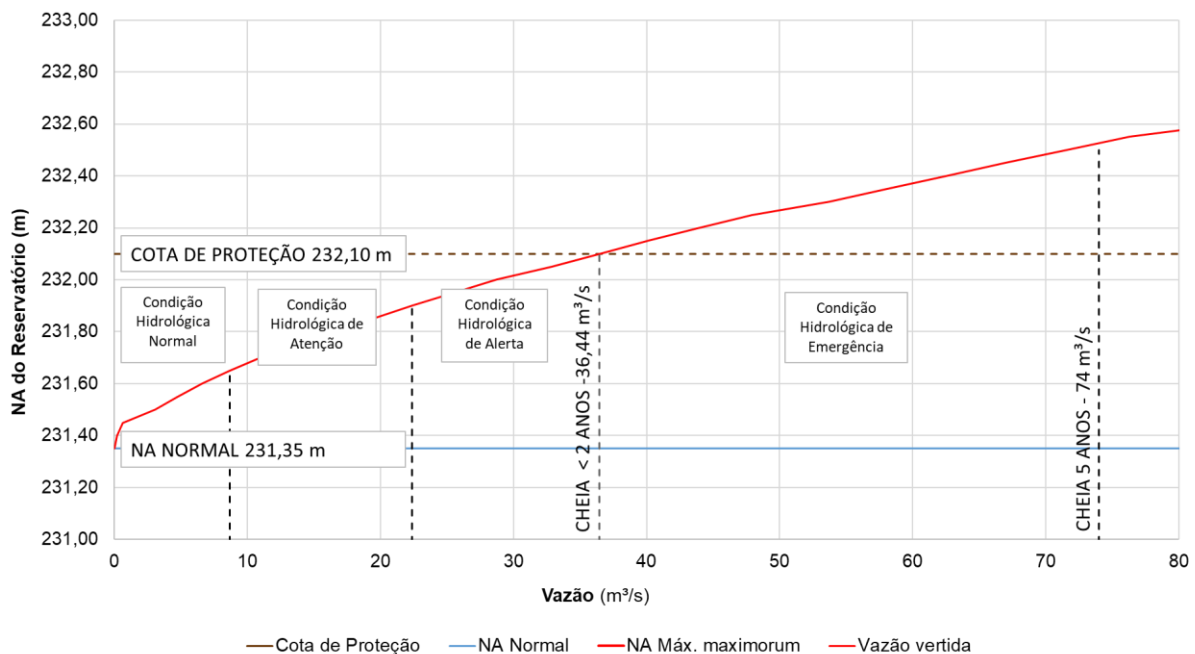
Figura 9 - Curva de Operação da barragem da PCH Alegre

O sistema extravasor da PCH Alegre é composto por um vertedouro de soleira livre, dessa forma, a regra operacional dos dispositivos de descarga é dada pela geração elétrica da usina e atende a curva de operação apresentada na Figura 9 a seguir.

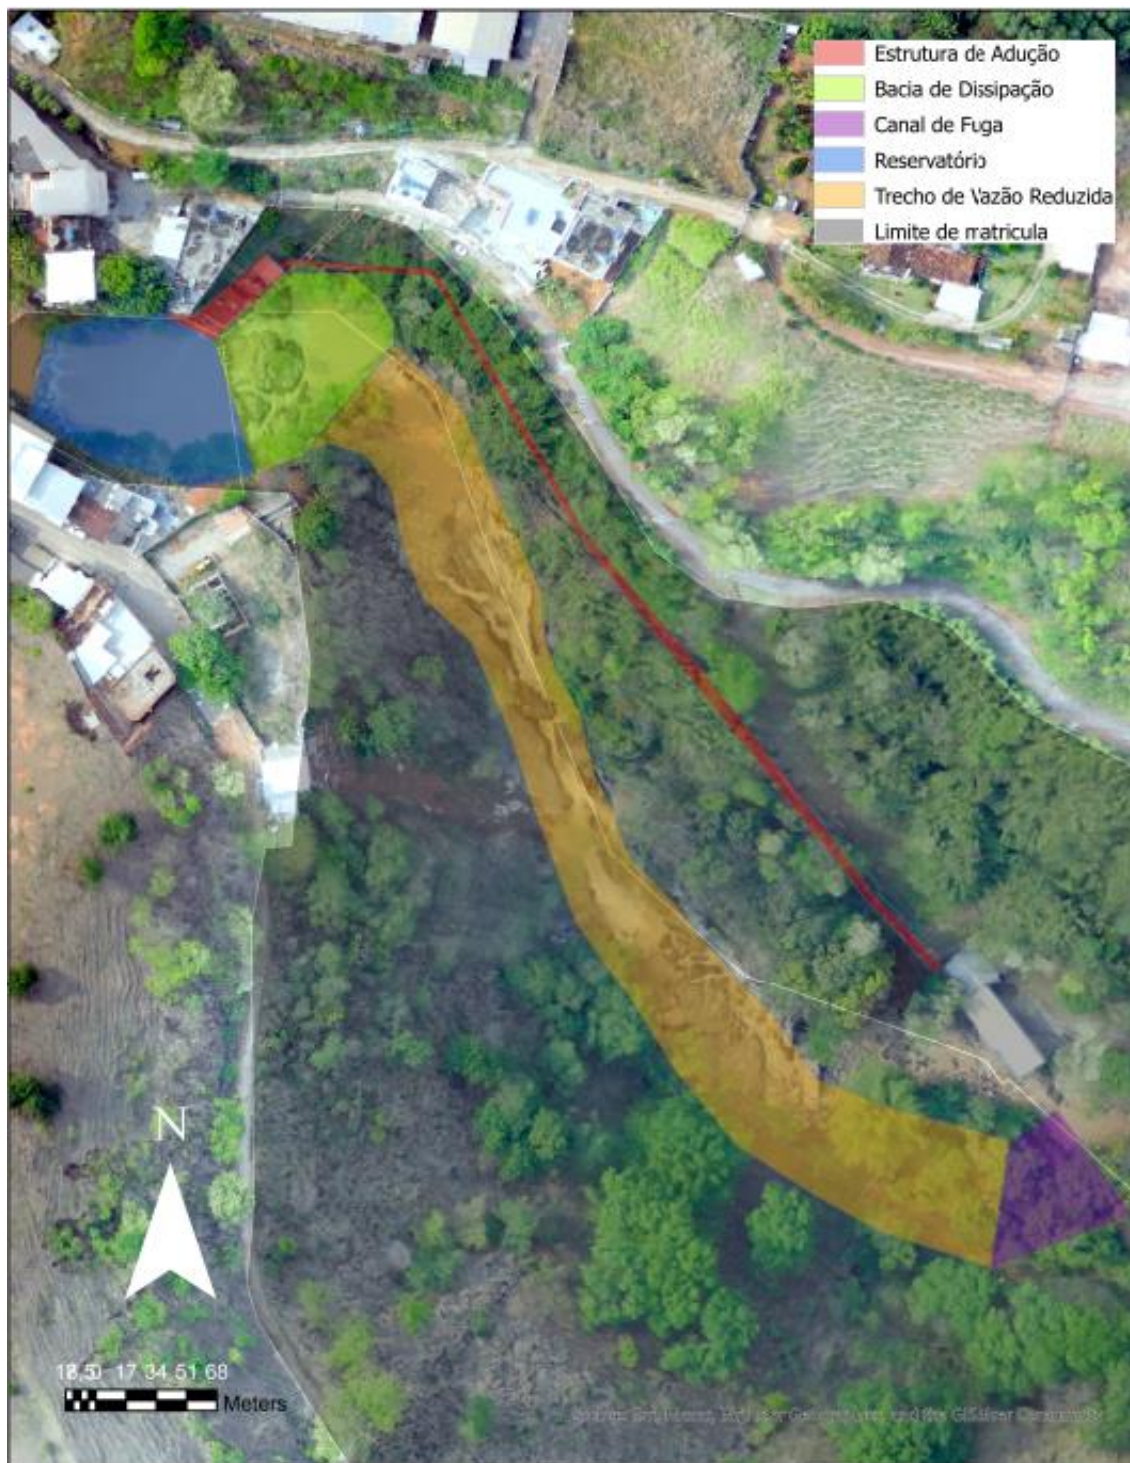
Figura 10 – Áreas de proteção junto as estruturas

A Statkraft possui o Programa de Segurança Pública no entorno de barragens, que tem como objetivo reconhecer, gerenciar e tratar os riscos na região de entorno das estruturas, definidos pelos riscos de acidentes ou incidentes em que um cidadão/público encontra decorrente da presença ou da operação e manutenção do reservatório, barragem e estruturas associadas. Para tanto, são identificadas as Zonas Potenciais de Risco (ZPR) identificadas na Figura 10 a seguir.
