# PLANO DE SEGURANÇA DA BARRAGEM - PSB

**PCH Jucu**

**Rio Jucu Braço Sul**

**Domingos Martins - ES**

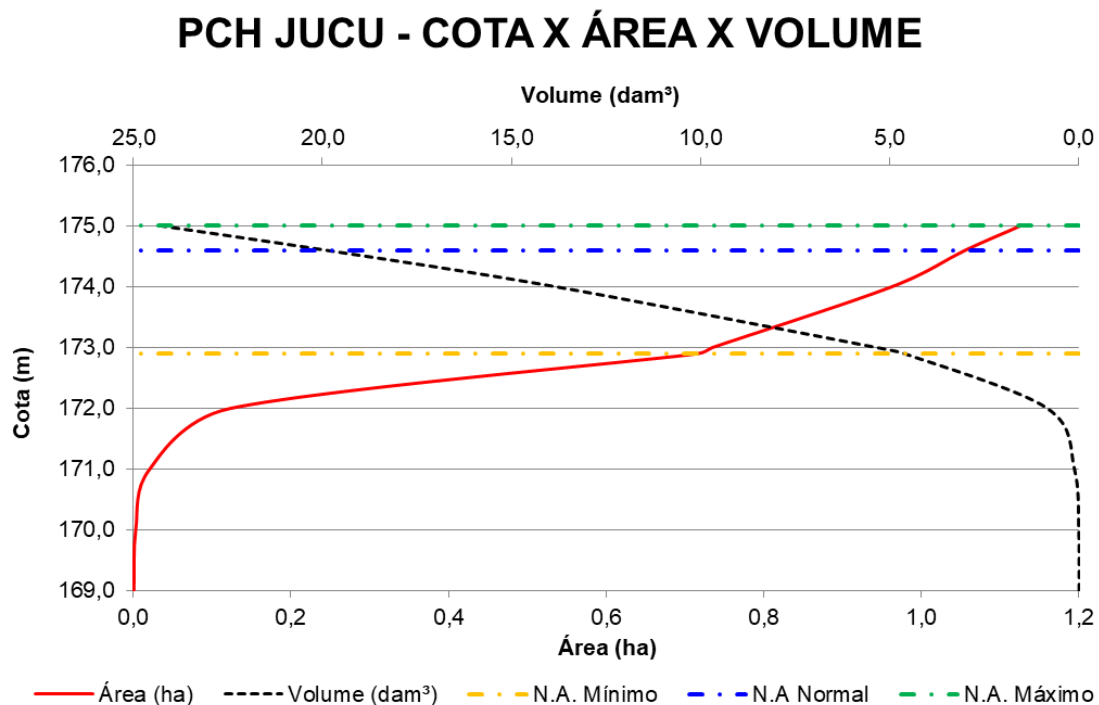
Figura 6 – Curva CAV do reservatório

O reservatório funciona a fio d'água, e tem capacidade de cerca de 19.864,77 m<sup>3</sup> até o NA normal (174,60 m) ocupando uma área de 10.548,31 m<sup>2</sup>, e volume de 24.223,95 m<sup>3</sup> em 11.247,57 m<sup>2</sup> com o nível d'água na cota de proteção (175,00 m), de acordo com a curva cota x área x volume obtida por levantamento batimétrico mais recente, datado de 2020.

A Figura 6 apresenta a curva cota x área x volume do reservatório da PCH Jucu.

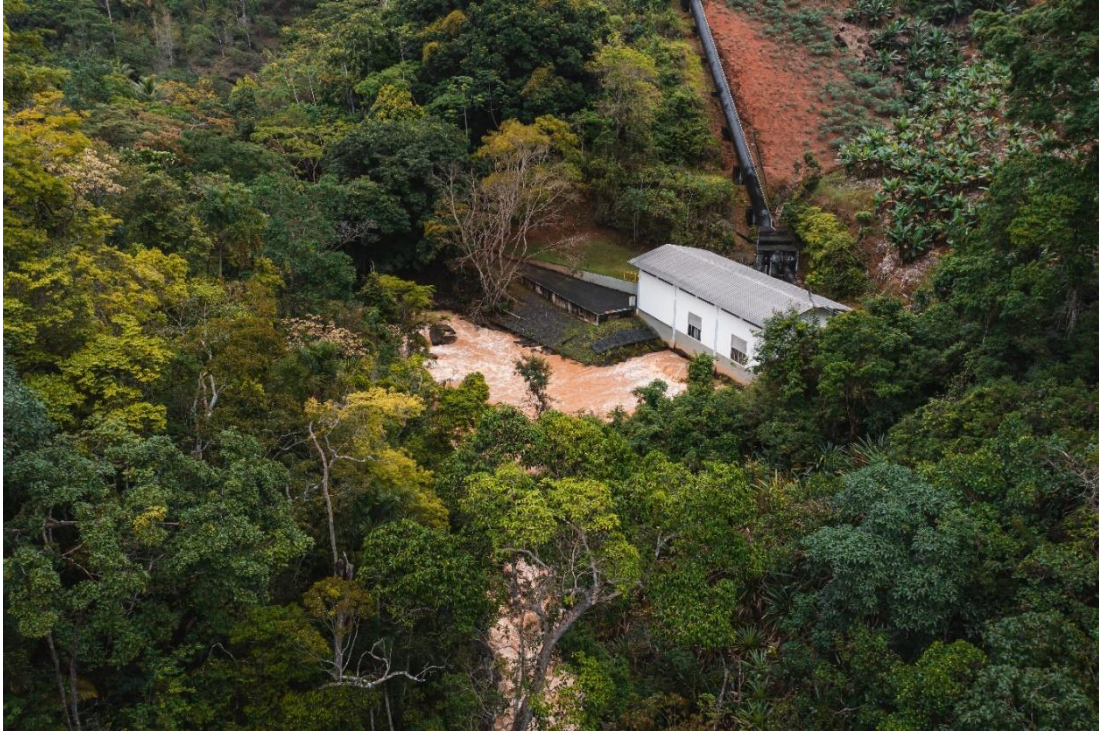
Imagem 2 – Arranjo geral da casa de força

**IMAGEM 2** ilustra a situação atual da casa de força.

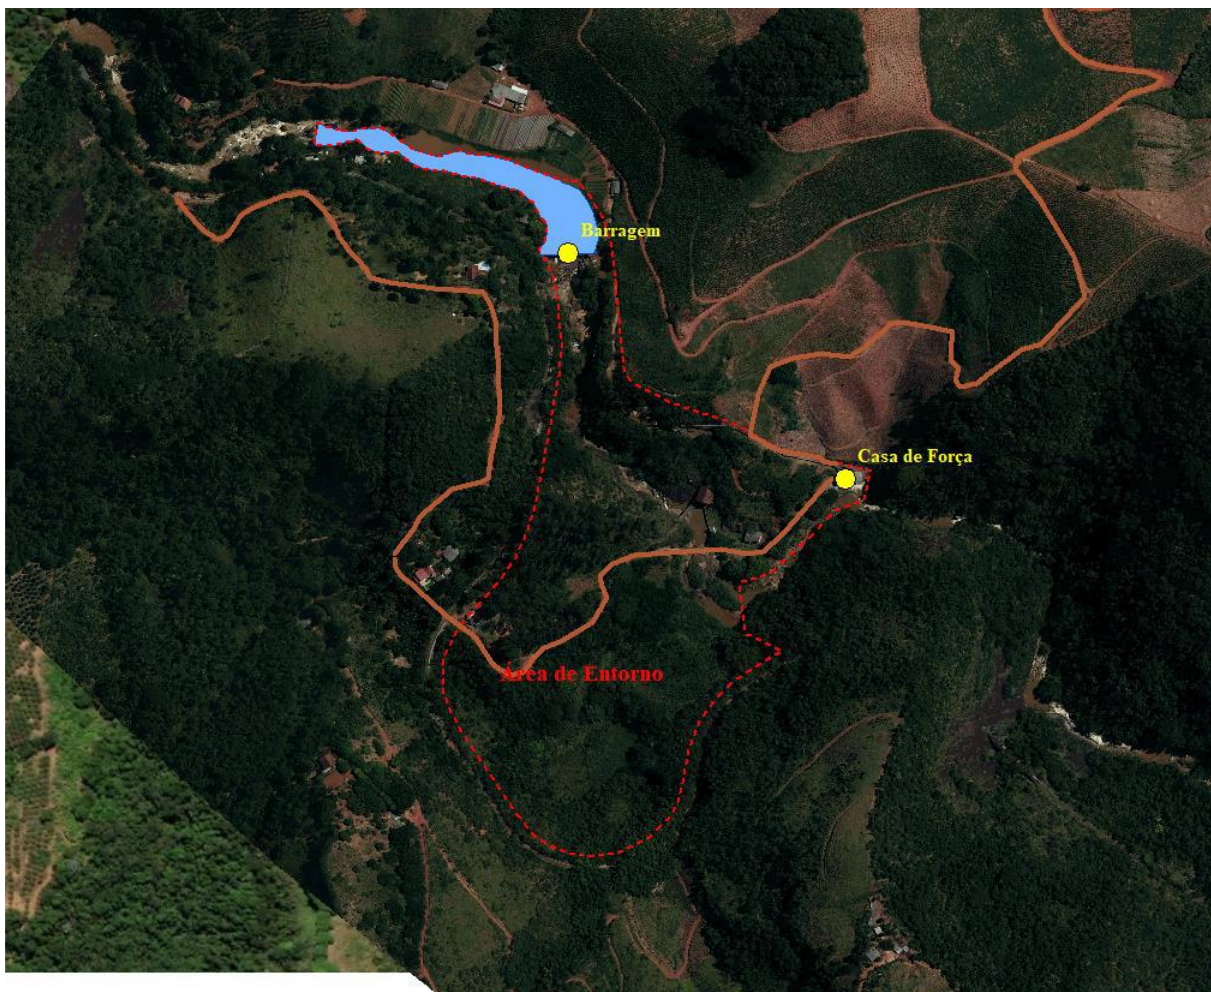
Figura 12 – Área do entorno

A Statkraft possui o Programa de Segurança Pública no entorno de barragens, que tem como objetivo reconhecer, gerenciar e tratar os riscos na região de entorno das estruturas, definidos pelos riscos de acidentes ou incidentes em que um cidadão/público encontra decorrente da presença ou da operação e manutenção do reservatório, barragem e estruturas associadas. Para tanto, são identificadas as Zonas Potenciais de Risco (ZPR) identificadas na Figura 12 a seguir.

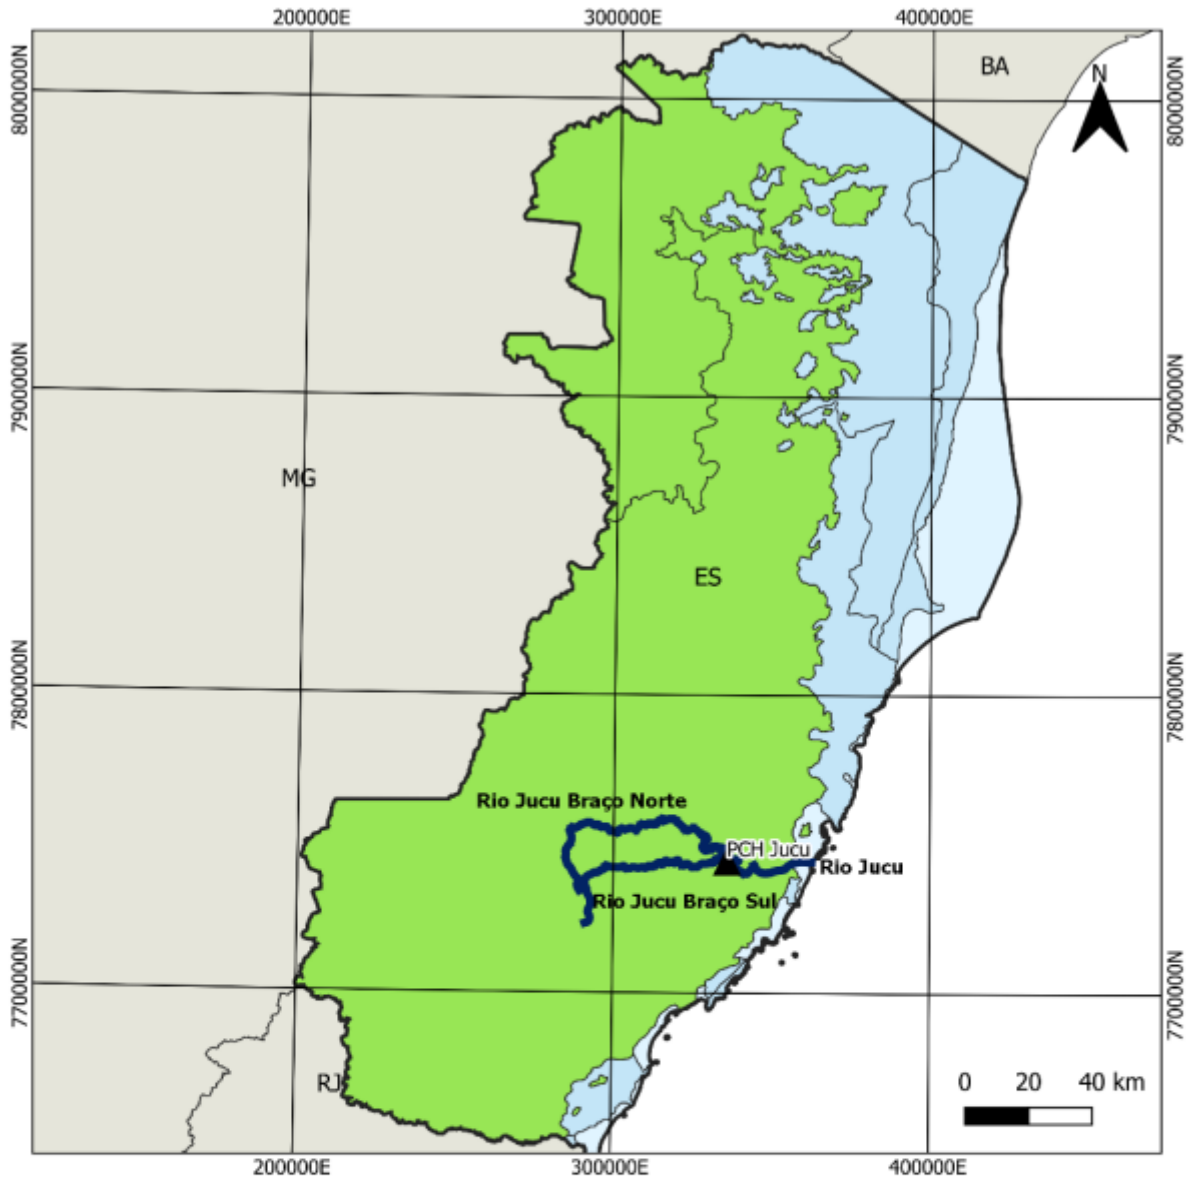
Figura 15 – Hidrogeologia

Em relação à hidrogeologia, conforme o Mapa Hidrogeológico do Brasil (CPRM, 2014) e a Carta Hidrogeológica Folha SF.24 Vitória (CPRM, 2016), o empreendimento situa-se no Domínio Hidrolitológico Fraturado e na Unidade Hidroestratigráfica Embasamento Fraturado Indiferenciado (Fr) e engloba uma série de tipos litológicos, abrangendo metassedimentos e rochas do embasamento cristalino, como granitos, metavulcânicas, gnaisses, migmatitos, xistos e quartzitos, conforme mapa da Figura 15.
