PLANO DE SEGURANÇA DA BARRAGEM - PSB

UHE Suíça

Rio Santa Maria da Vitória

Santa Leopoldina – ES

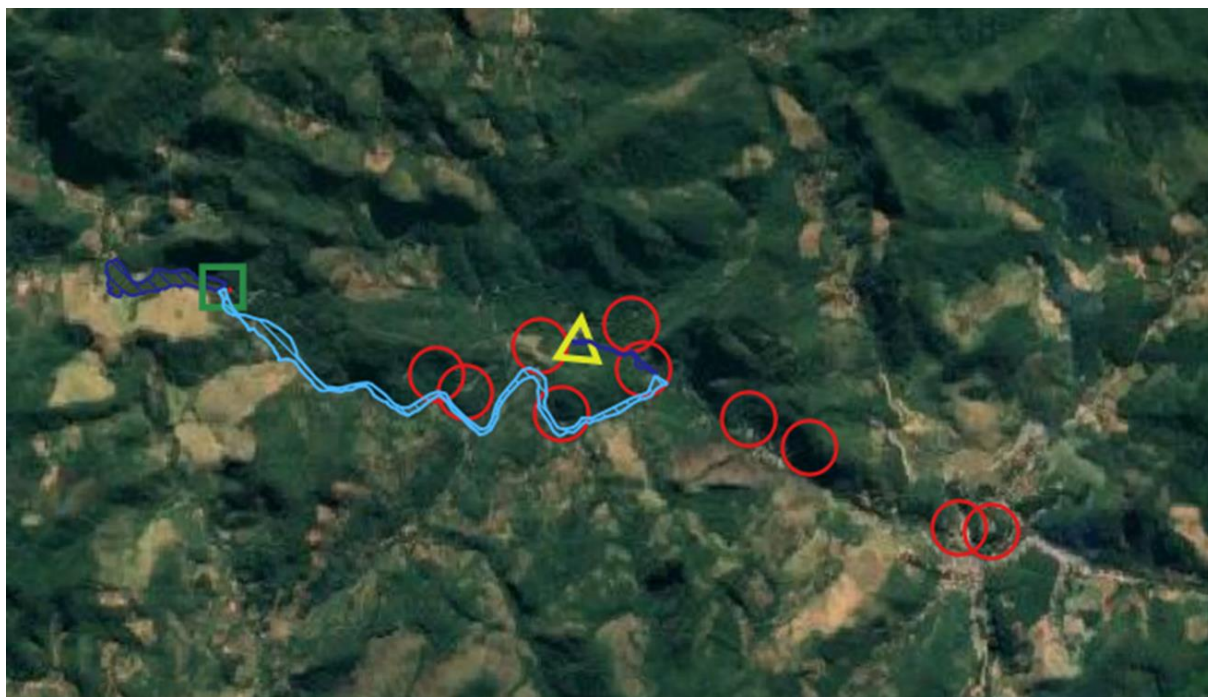
Figura 13 - Curva de Operação da barragem da UHE Suíça

A Statkraft possui o Programa de Segurança Pública no entorno de barragens, que tem como objetivo reconhecer, gerenciar e tratar os riscos na região de entorno das estruturas, definidos pelos riscos de acidentes ou incidentes em que um cidadão/público encontra decorrente da presença ou da operação e manutenção do reservatório, barragem e estruturas associadas. Para tanto, são identificadas as Zonas Potenciais de Risco (ZPR) identificadas na Figura 13 a seguir.

| Barragem | Zonas potenciais de atração turística |
| Casa de Força | Corpo d'água afetado diretamente pela operação (reservatório, rios contribuintes, TVR, canal de fuga) |
