PLANO DE SEGURANÇA DA BARRAGEM - PSB

PCH Passos Maia

Rio Chapecó

Passos Maia – SC

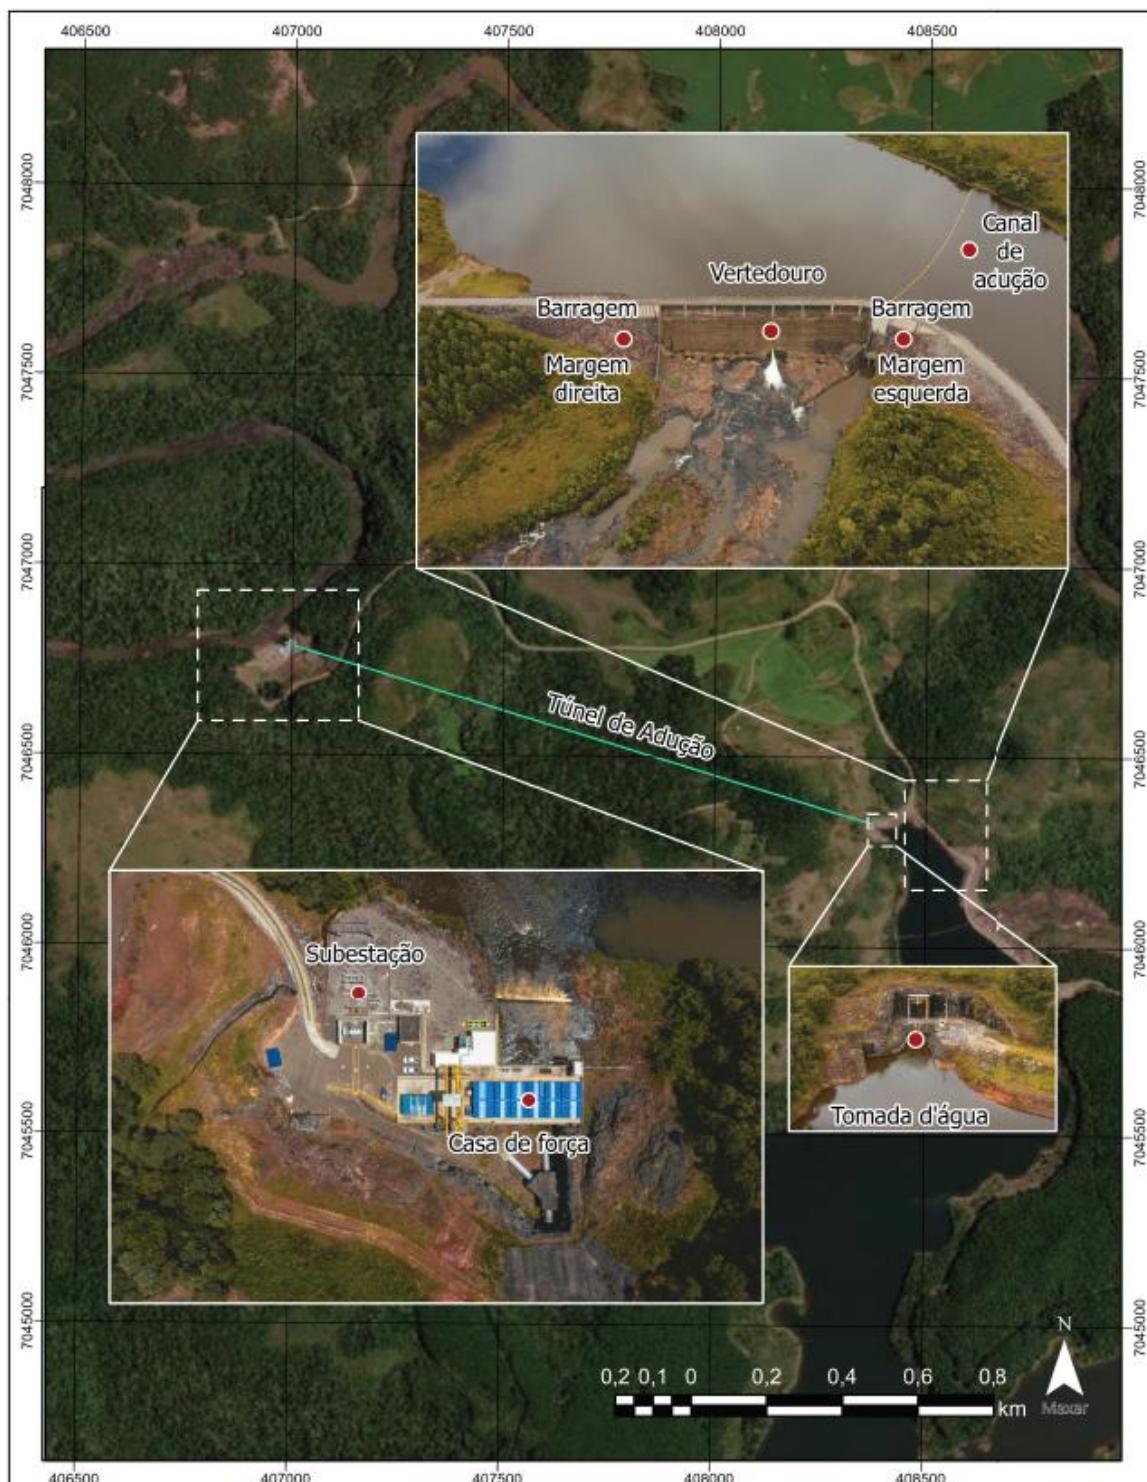
Figura 1 - Detalhamento das estruturas da PCH Passos Maia

PCH Passos Maia
DETALHAMENTO DAS ESTRUTURAS

O arranjo geral do barramento é composto por um vertedouro soleira livre no leito do rio, barragem de concreto seguida de barragens de fechamento em enrocamento com núcleo de argila, em ambas as margens. As principais estruturas que compõem o empreendimento estão apresentadas na Figura 1.

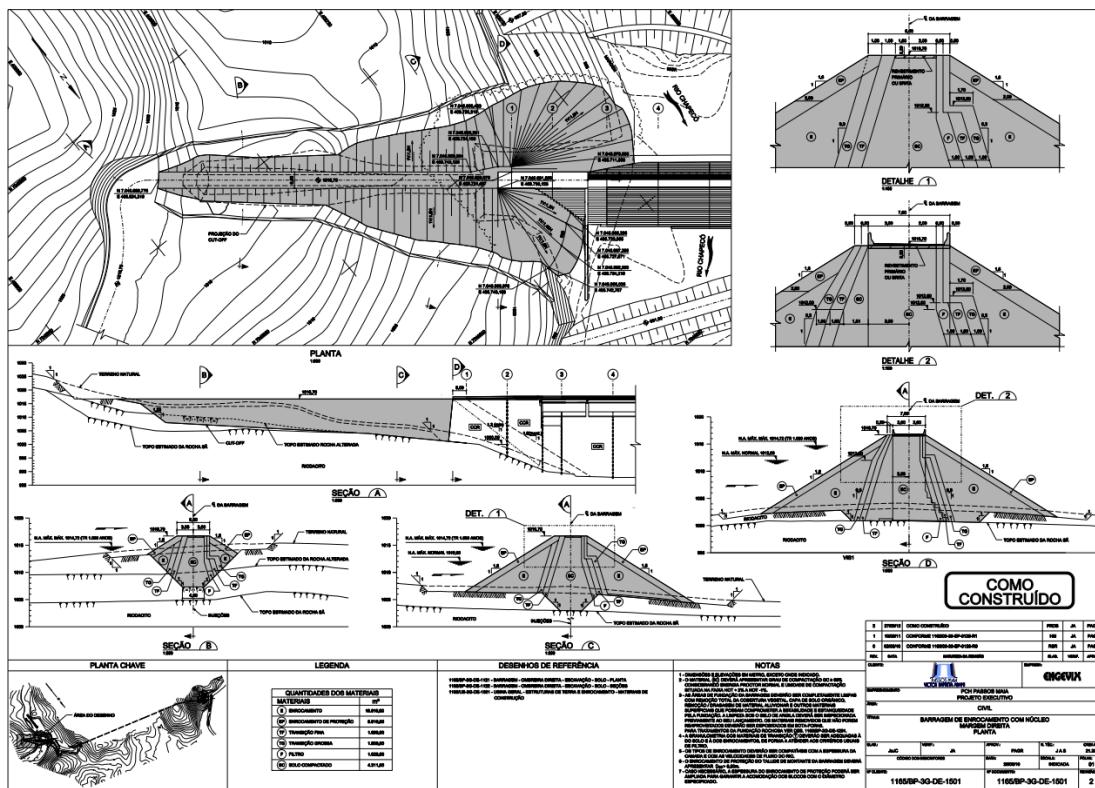
Figura 3 – Projeto como construído da barragem de terra da margem direita

Fonte: 1165-BP-3G-DE-1501-02 (Engevix, 2012).

As barragens de terra são de enrocamento com núcleo de argila e apresenta cerca de 16,70 m de altura máxima e 7,00 m de largura. Sua cota de proteção está na EL 1016,70 m. Os taludes de montante e jusante apresentam inclinação de 1,0V:1,6H. As Figura 3 e Figura 4 apresentam o projeto como construído das barragens de terra.

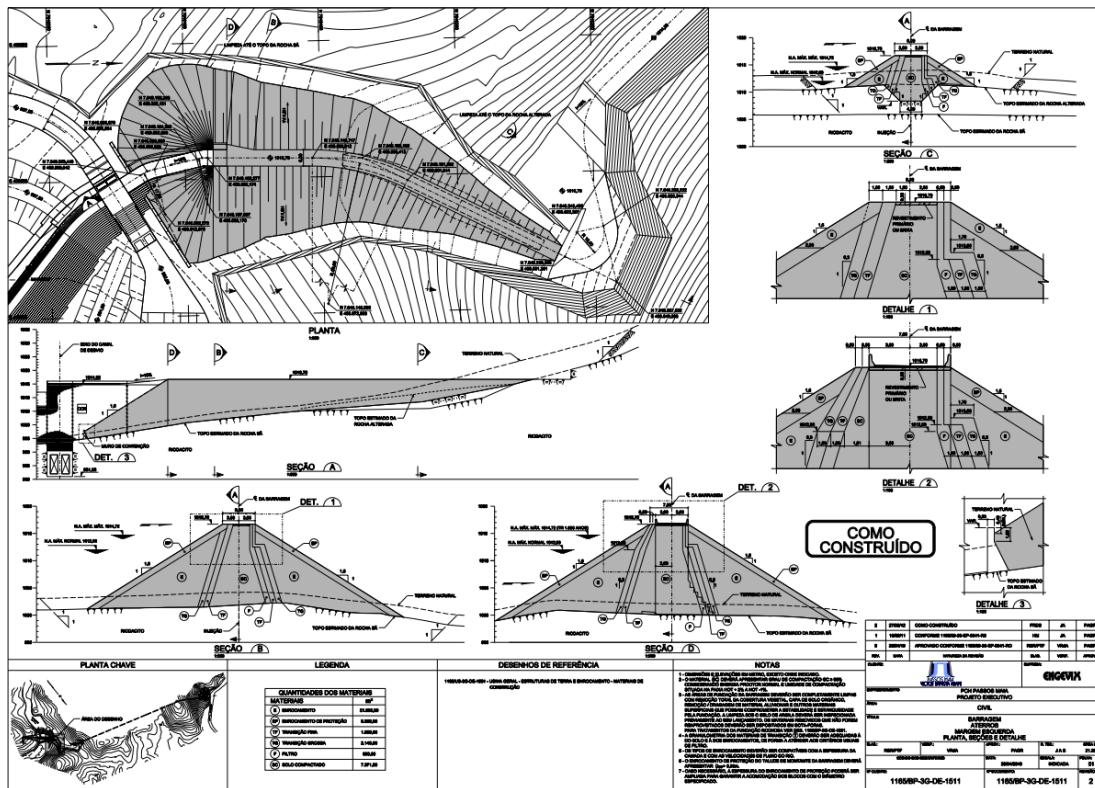
Figura 4 – Projeto como construído da barragem de terra da margem esquerda

Fonte: 1165-BP-3G-DE-1511-02 (Engevix, 2012).

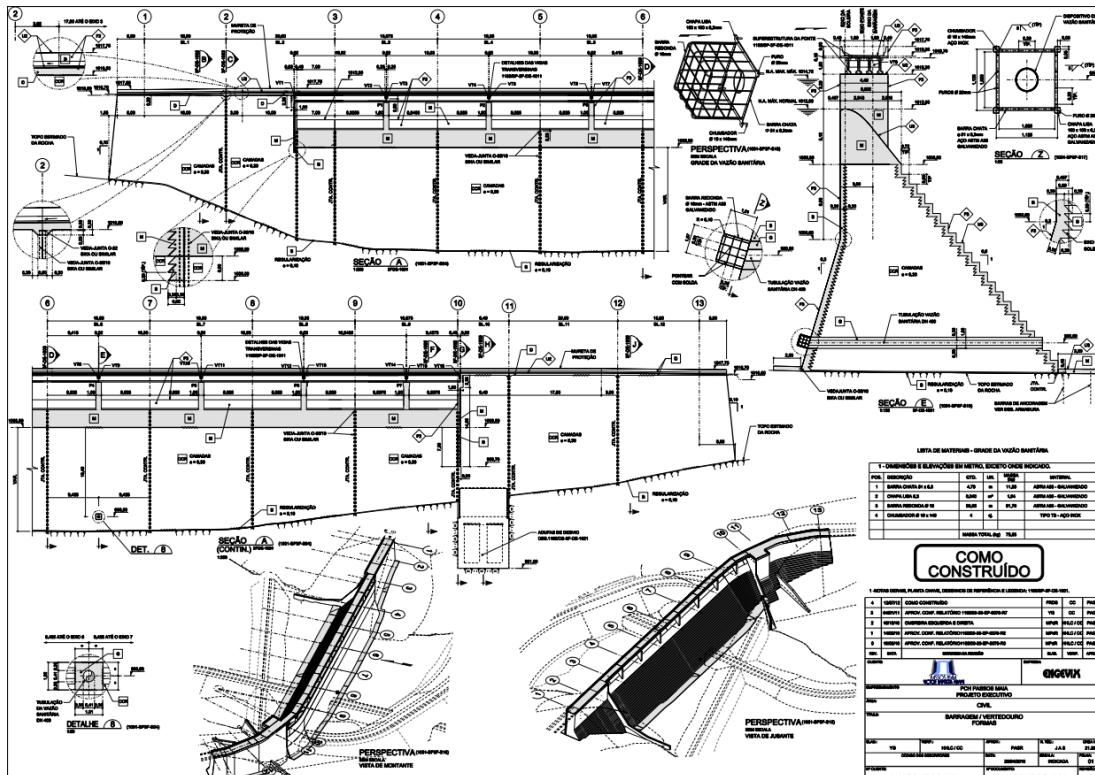
Figura 5 – Projeto como construído da barragem de concreto

Fonte: 1165-BP-3F-DE-1004-04 (Engevix, 2012).

As barragens de concreto são do tipo CCR (concreto compactado a rolo) em seu núcleo, e região externa em concreto convencional, com 34,50 m de altura máxima, 40,00 m de comprimento na margem direita e 49,40 m de comprimento na margem esquerda e 6,00 m de largura. Sua cota de proteção está na El. 1017,70 m (mureta), e cota do coroamento na El. 1016,50 m. O paramento de montante é vertical e de jusante é vertical até a El. 1006,428 m e então em degraus com inclinação de 1,0V:0,8H. A Figura 5 apresenta o projeto como construído da barragem de concreto.

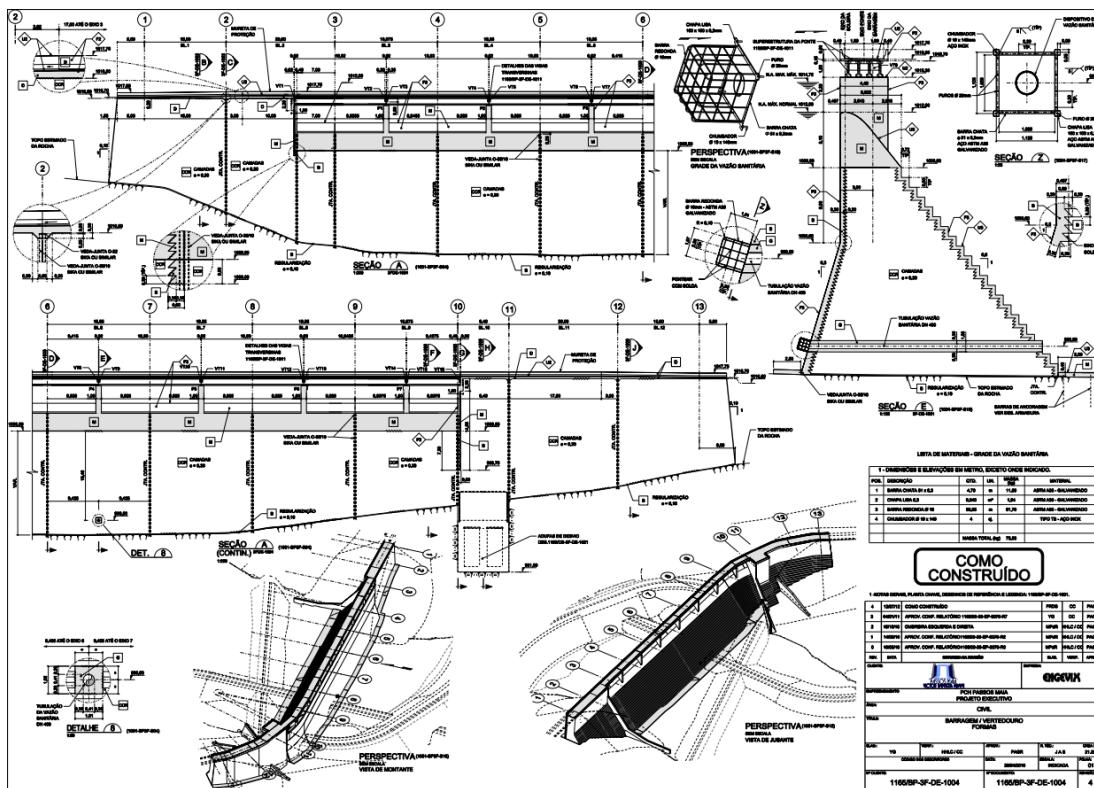
Figura 6 – Projeto como construído do vertedouro

Fonte: 1165-BP-3F-DE-1004-04 (Engevix, 2012).

O sistema extravasor da PCH Passos Maia é composto por um vertedouro de concreto tipo CCR em seu núcleo e convencional nas extremidades, situa-se no leito do rio, do tipo soleira livre com 132 m de comprimento. A estrutura possui paramento de montante vertical até a El. 1000,00 m, quando assume inclinação de 1,0V:0,3H e superfície de escoamento em perfil tipo Creager, com soleira na El. 1012,00 m. A calha do vertedouro possui degraus e inclinação 1,0V:0,8H. A Figura 6 apresenta o projeto como construído do vertedouro.

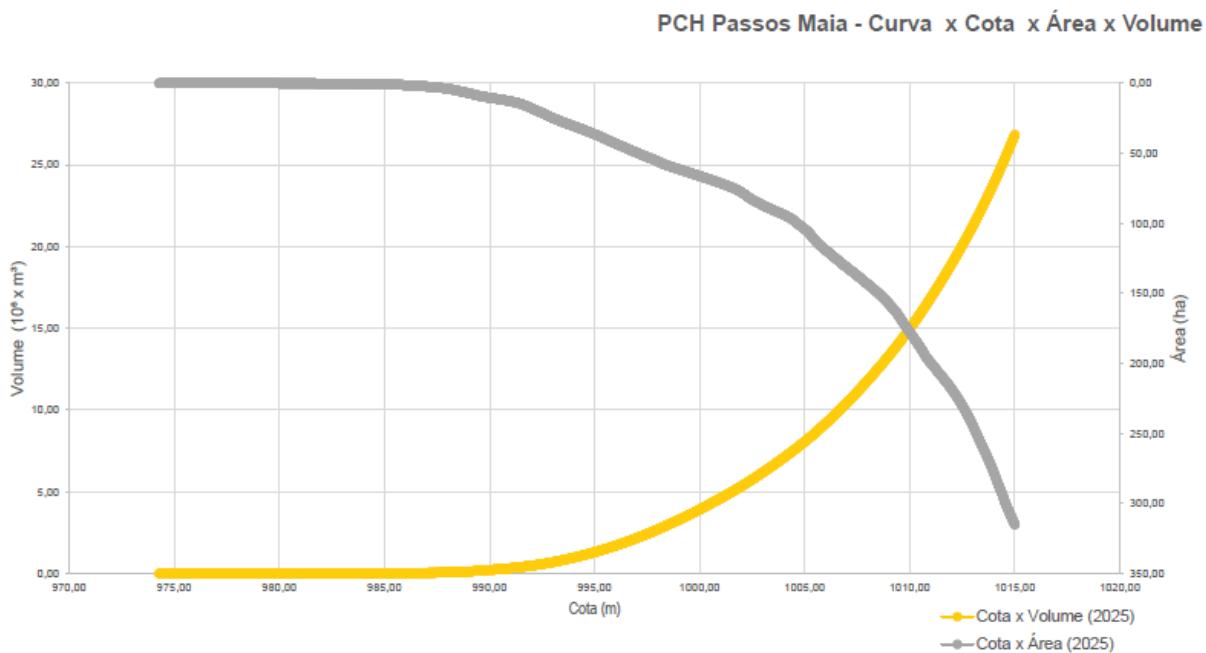
Figura 7 – Curva Cota x Volume do reservatório

Fonte: RT ING 011-25-R01 (Ingetopo, 2025)

O reservatório funciona a fio d'água e tem capacidade de acumulação de cerca de 18,97 hm³ até o NA normal (1.012,00 m) ocupando uma área de 2,18 km², de acordo com a curva cota x volume mais atual, de 2025. A Figura 7 apresenta a curva cota x volume do reservatório.

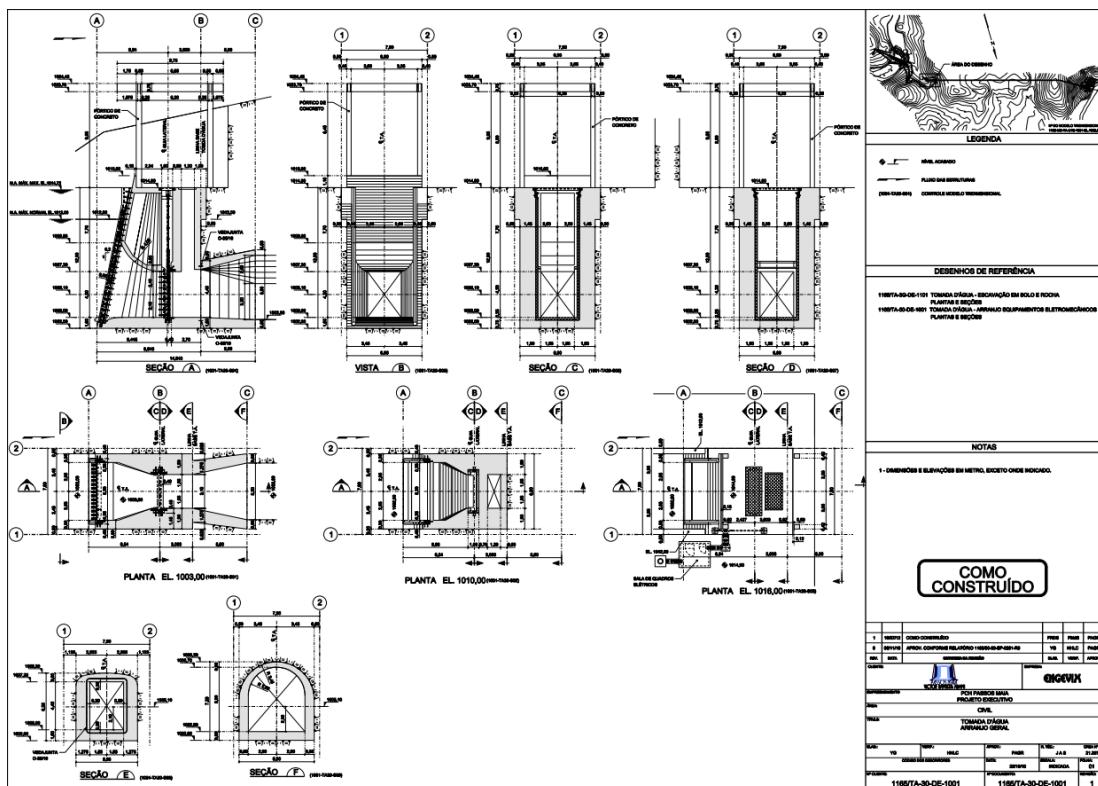
Figura 8 – Projeto como construído da tomada d’água

Fonte: 1165-TA-30-DE-1001-01 (Engevix, 2012).

A Figura 8 apresenta o projeto como construído da tomada d'água e a Figura 9 ilustra o circuito de adução.

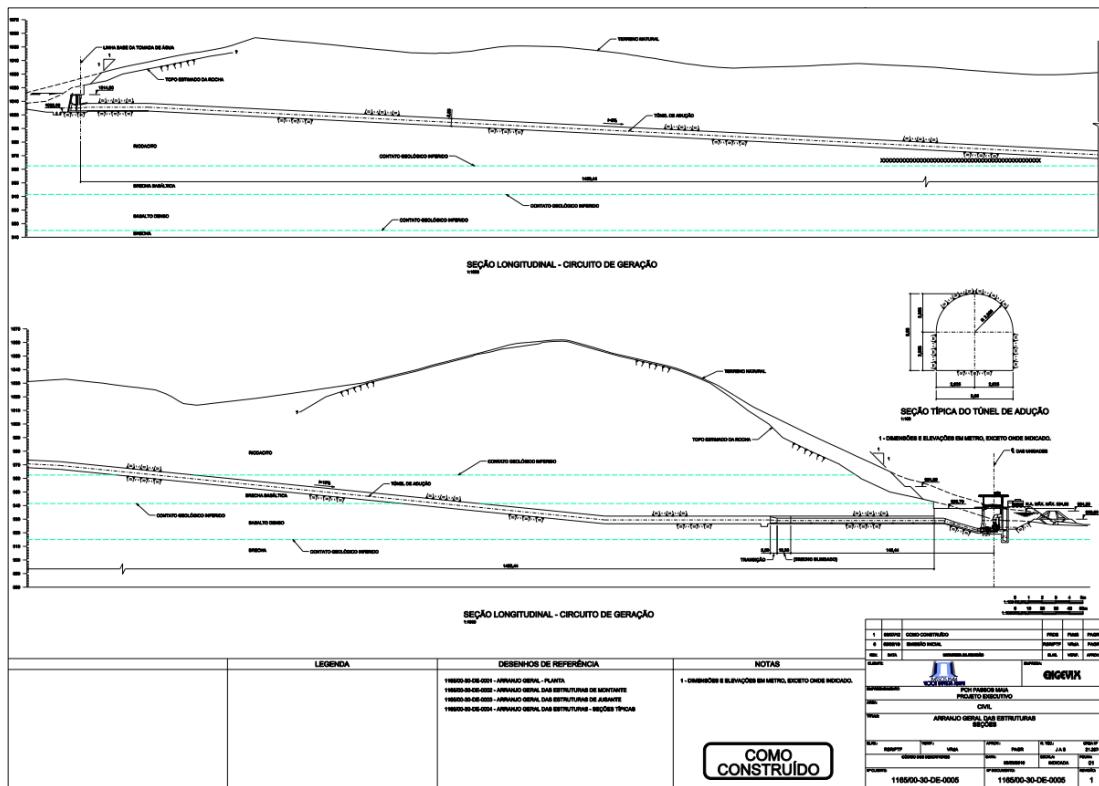
Figura 9 – Projeto como construído do circuito de adução

Fonte: 1165-00-30-DE-0005-01 (Engevix, 2012).

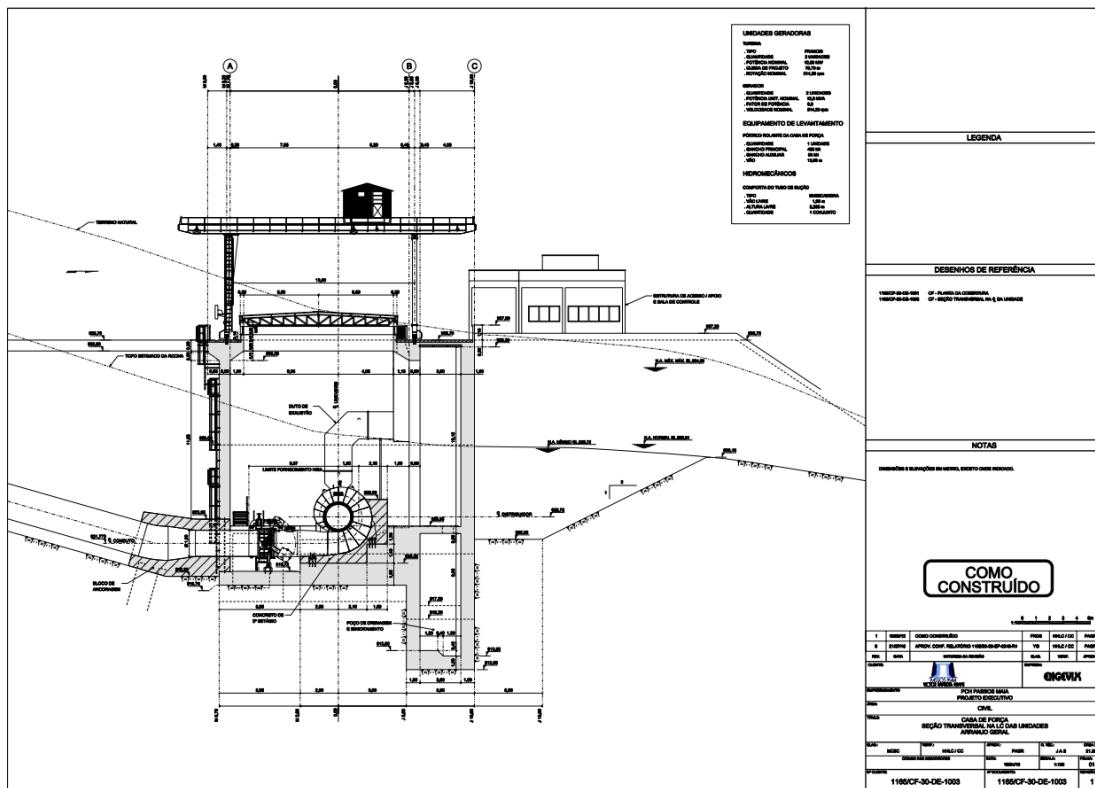
Figura 10 – Projeto como construído da casa de força

Fonte: 1165-CF-30-DE-1003-01 (Engevix, 2012).

A casa de força é do tipo semi abrigada, possui 2 unidades geradoras com turbina tipo Francis de eixo horizontal, com potencial nominal de 12,5 MW cada, que aproveita uma queda de 82,96 m. A cota de proteção da casa de força, dimensionada para suportar uma cheia de 1.000 anos de recorrência, encontra-se na El. 937,80 m.

A Figura 10 apresenta o projeto com construído de uma seção da casa de força e a Imagem 3 ilustra a situação atual da casa de força e canal de fuga.

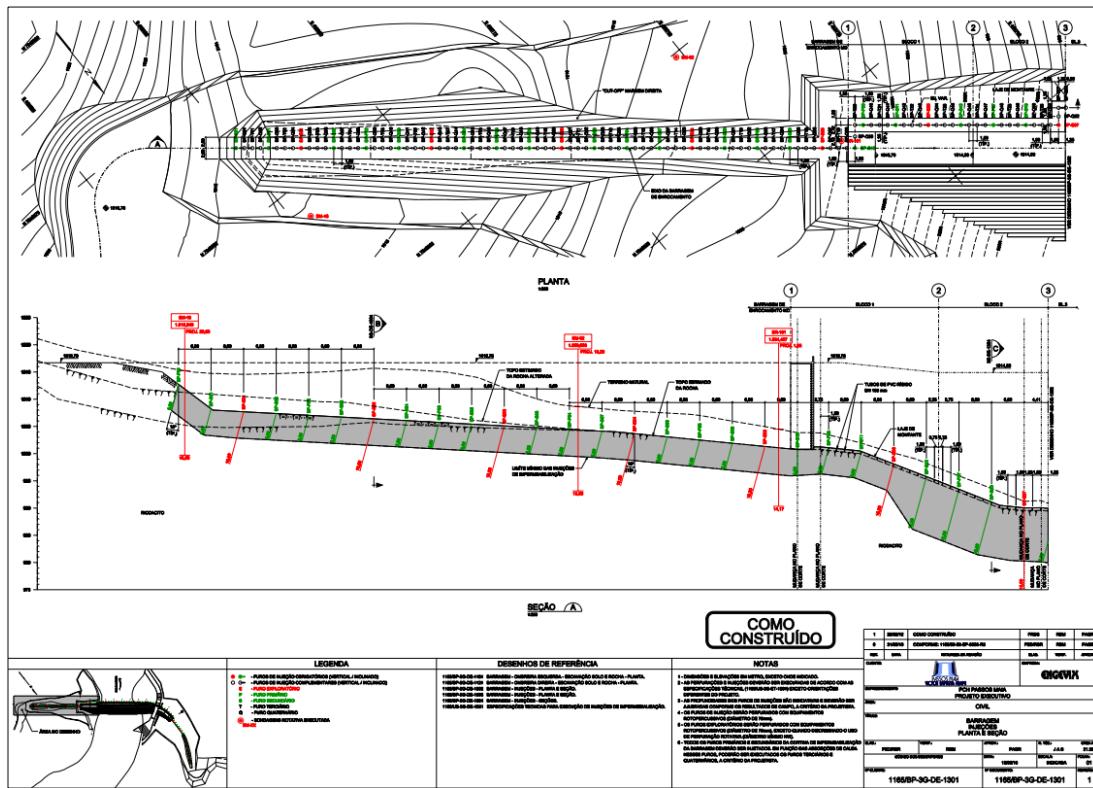
Figura 11 – Cortina de injeções ao longo da margem direita

Fonte: 1165-BP-3G-DE-1301-01 (Engevix, 2012).

O perfil da cortina é apresentado na Figura 11 a Figura 14, onde é possível constatar uma profundidade suficiente para contemplar a zona de fraturamento superficial do maciço, assim como possíveis zonas preferenciais de fluxo eventuais identificadas. A cortina é constituída por furos obrigatórios cujo comprimento varia de 5,0 a 10,0 m nas ombreiras e 10,0 a 15,0 m no leito do rio, com inclinação de 15° em relação a vertical.

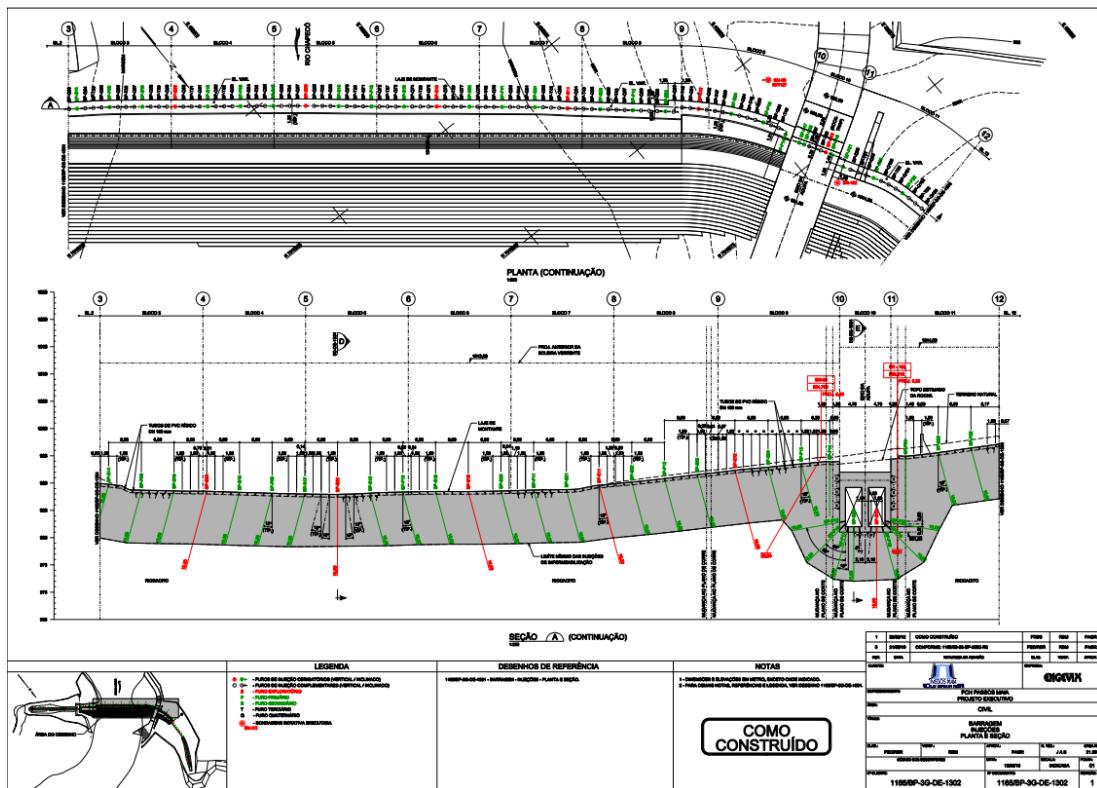
Figura 12 – Cortina de injeções ao longo das estruturas de concreto

Fonte: 1165-BP-3G-DE-1302-01 (Engevix, 2012).

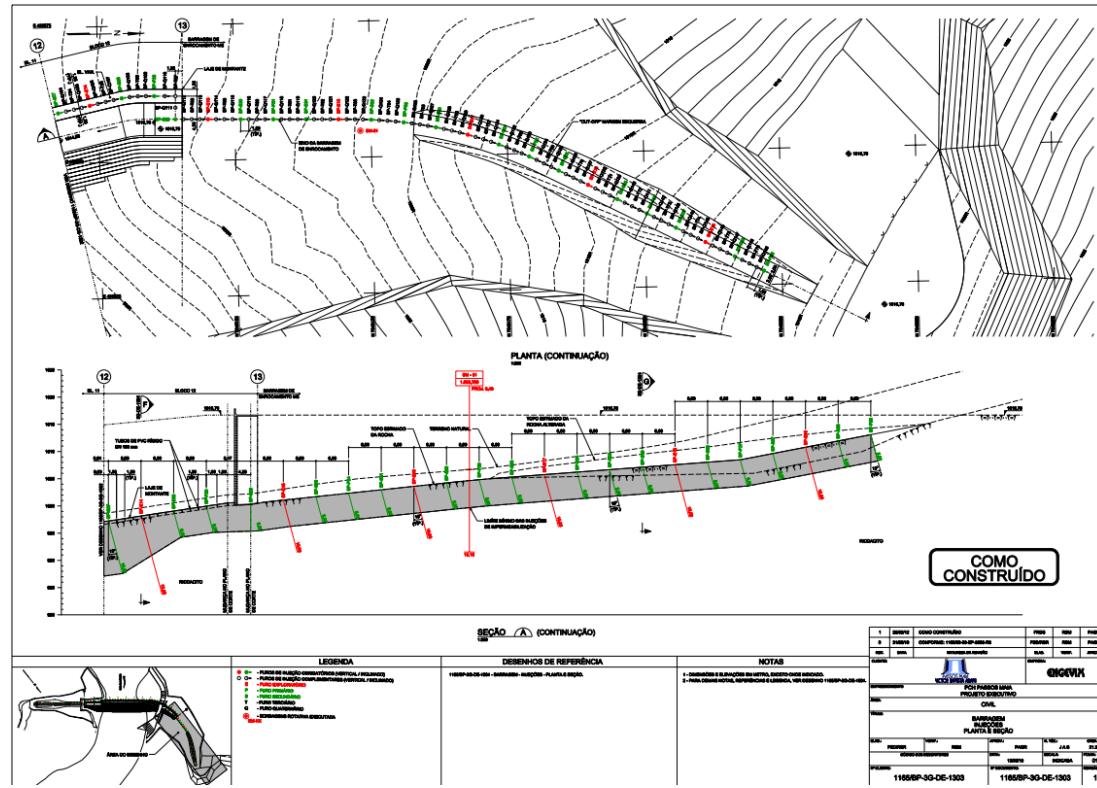
Figura 13 – Cortina de injeções ao longo da margem esquerda

Fonte: 1165-BP-3G-DE-1303-01 (Engevix, 2012).

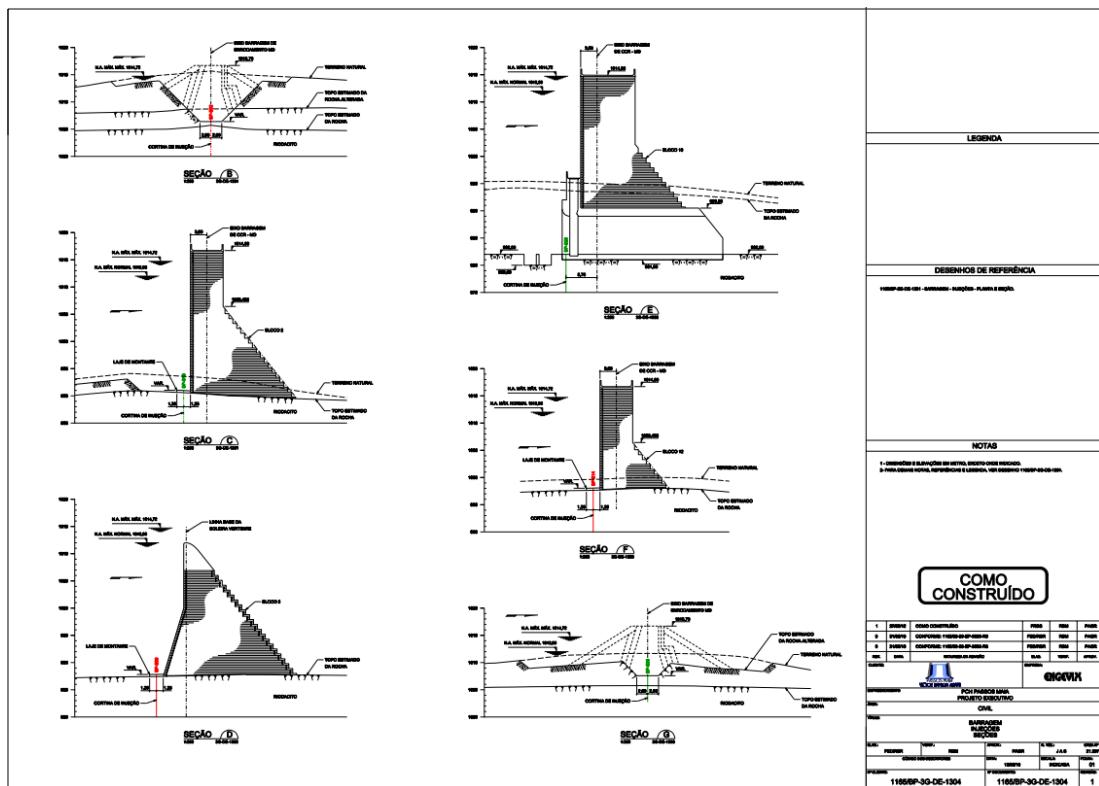
Figura 14 – Cortina de injeções: seções

Fonte: 1165-BP-3G-DE-1304-01 (Engevix, 2012).

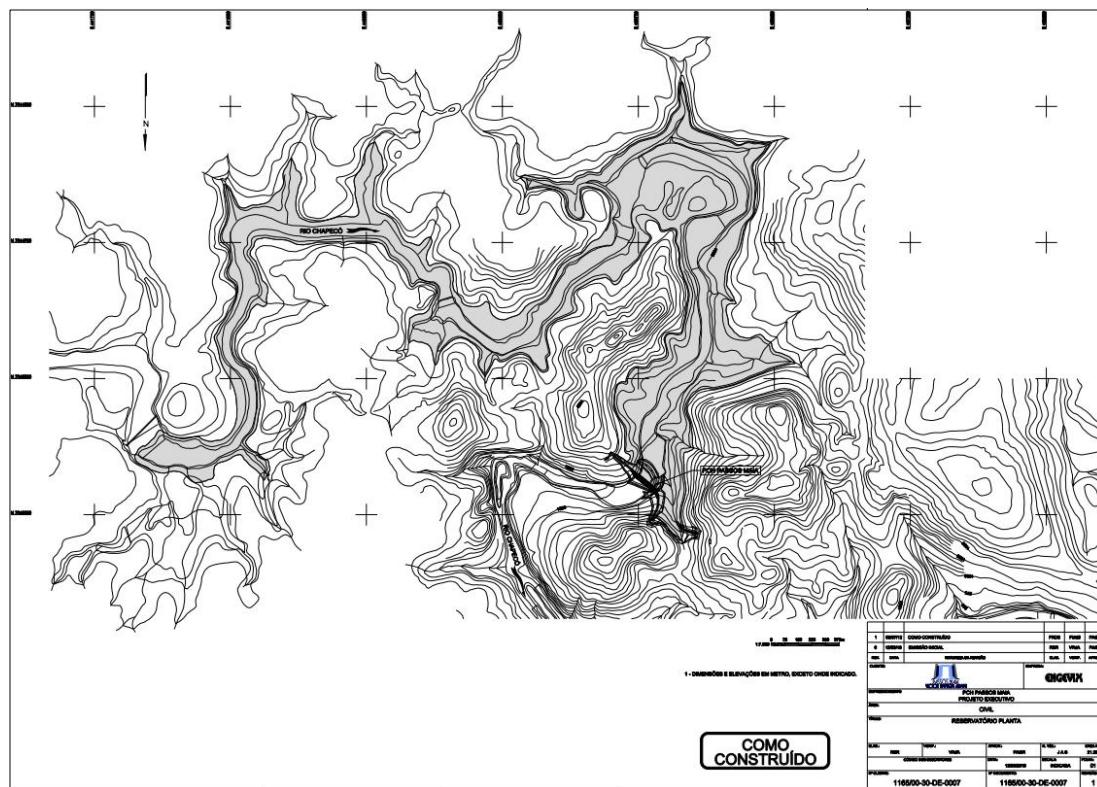
Figura 17 – Delimitação do reservatório

Fonte: 1165-00-30-DE-0007-01 (Engevix, 2012).

A Statkraft possui o Programa de Segurança Pública no entorno de barragens, que tem como objetivo reconhecer, gerenciar e tratar os riscos na região de entorno das estruturas, definidos pelos riscos de acidentes ou incidentes em que um cidadão/público encontra decorrente da presença ou da operação e manutenção do reservatório, barragem e estruturas associadas. Para tanto, são identificadas as Zonas Potenciais de Risco (ZPR) identificadas na Figura 17 a Figura 19 a seguir.

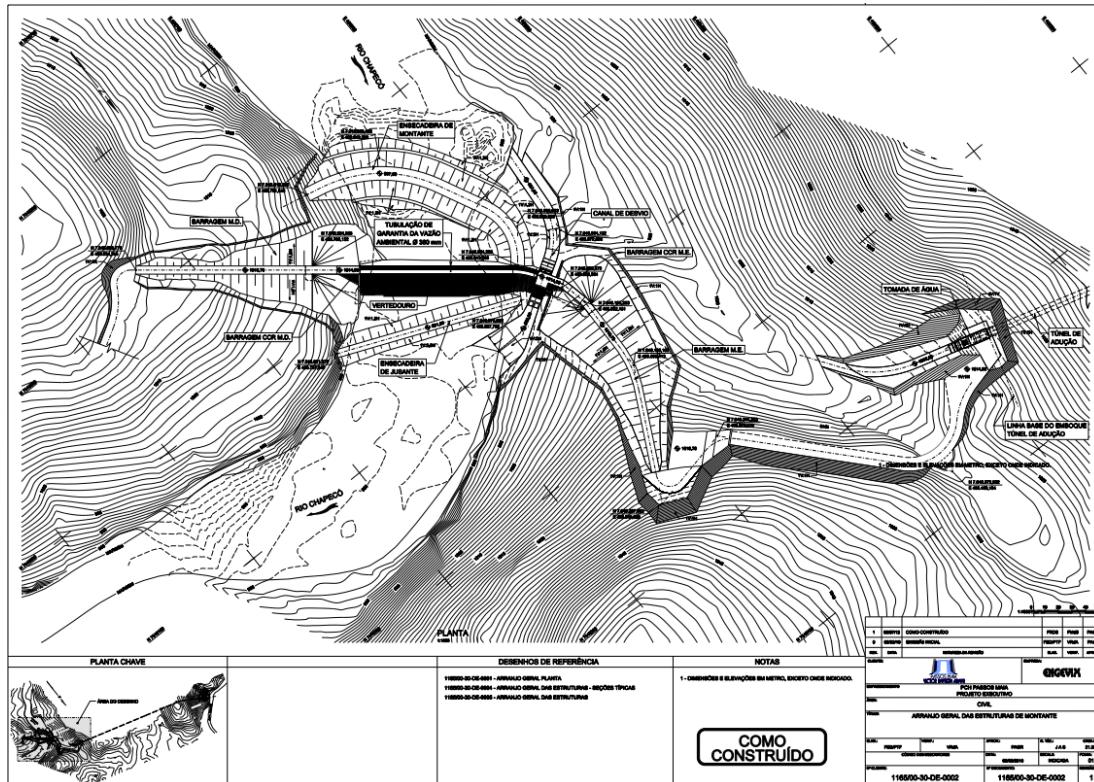
Figura 18 – Delimitação da área do barramento e tomada d'água

Fonte: 1165-00-30-DE-0002-01 (Engevix, 2012).

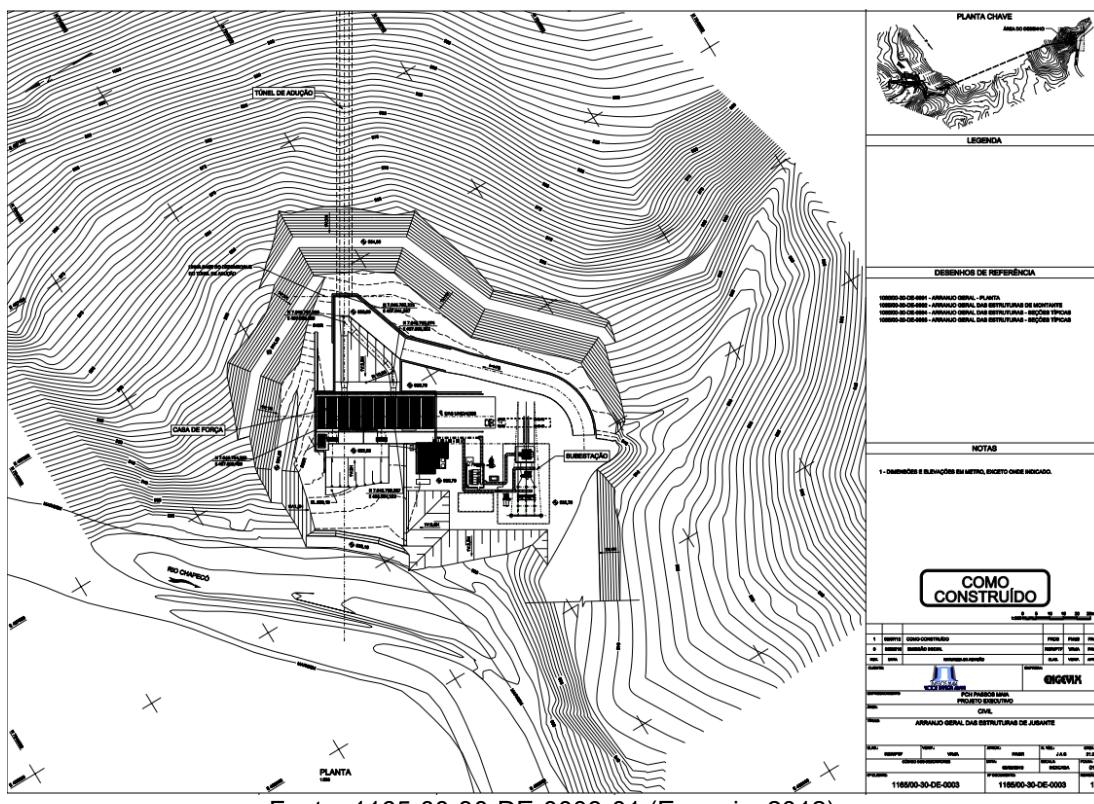
Figura 19 – Delimitação da área da casa de força

Fonte: 1165-00-30-DE-0003-01 (Engevix, 2012).

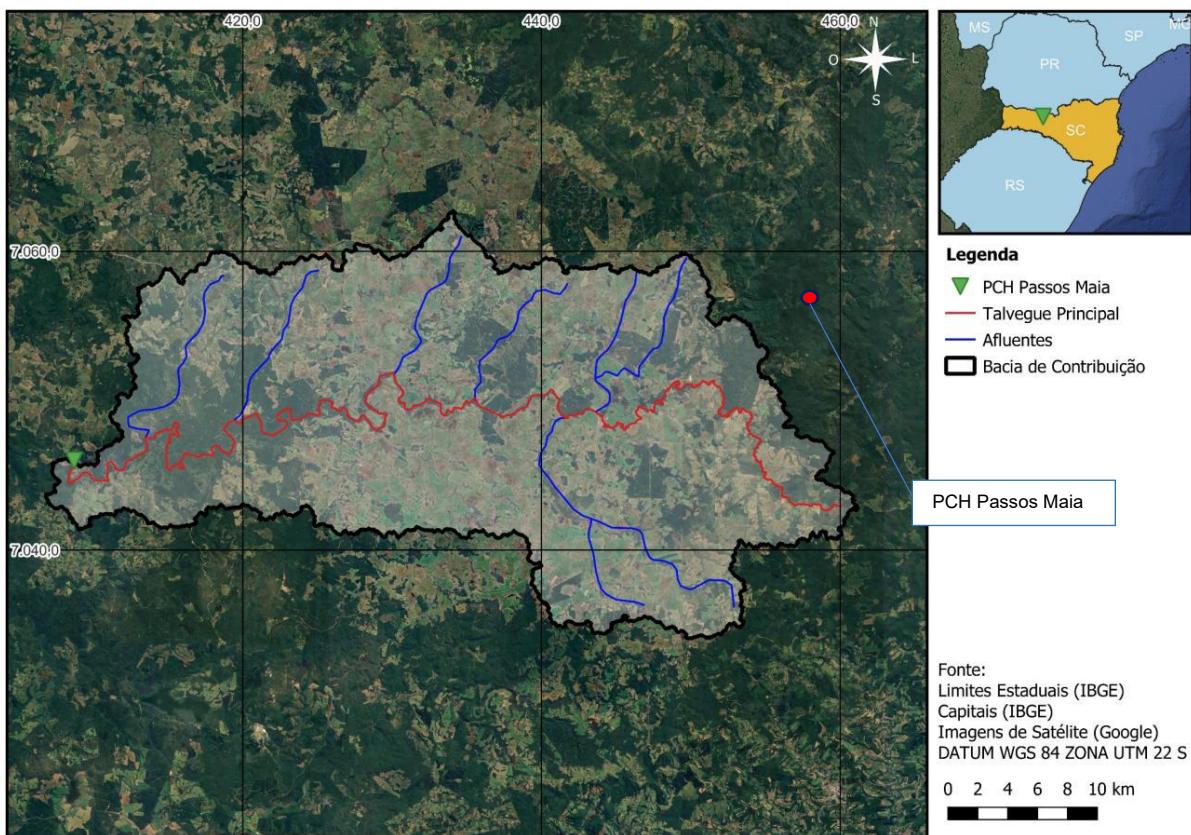
Figura 20 – Bacia hidrográfica do Rio Chapecó

Fonte: G5 Engenharia (2025)

O rio Chapecó nasce na Serra da Taquara próximo a elevação 1.320,00 m, na divisa dos municípios de Macieira e Água Doce, escoando em direção leste oeste com uma extensão total de 248 km e um desnível de 1.105 m até a sua foz, no rio Uruguai na alça de vazão reduzida da UHE Foz do Chapecó, conforme ilustrada na Figura 20.

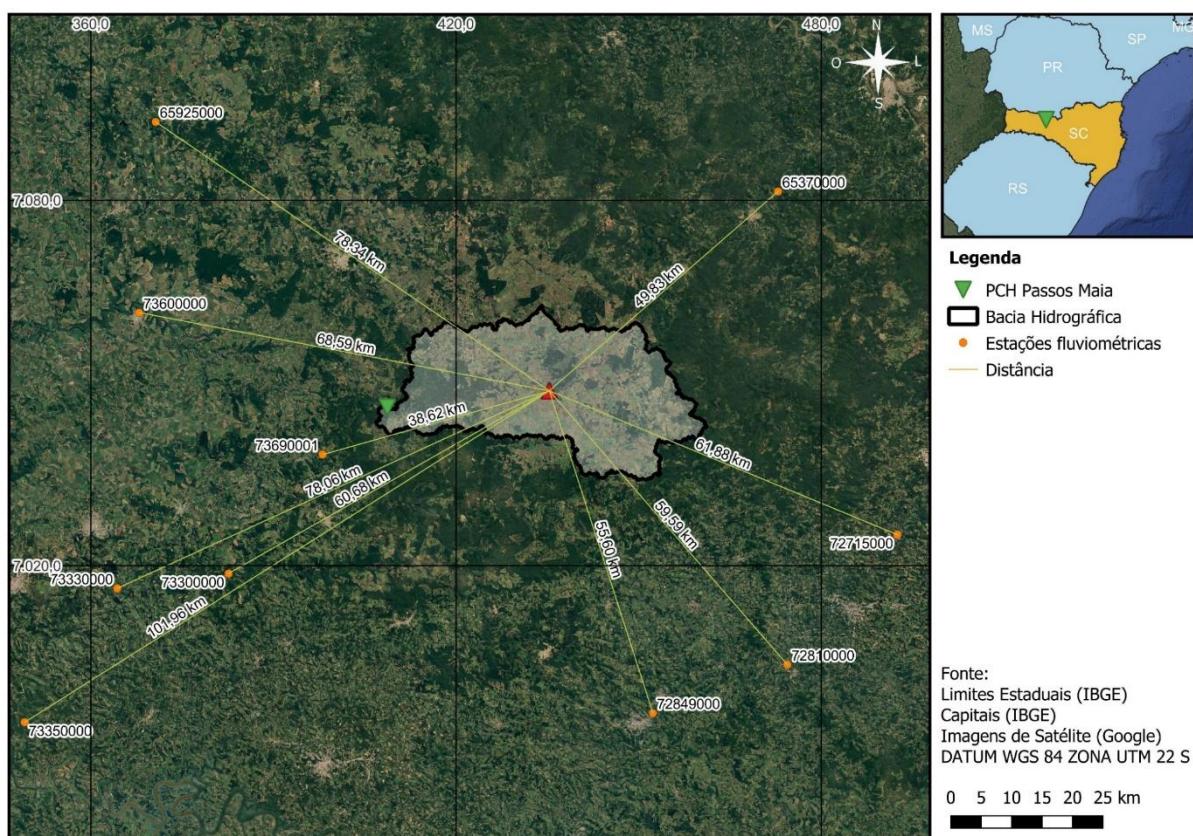
Figura 21 – Estações fluviométricas utilizadas como referência

Fonte: H25PMA-7-GGE-GE-AX-0002-R00 (G5 Engenharia, 2025)

A partir de pesquisa realizada no Hidroweb, de responsabilidade da Agência Nacional de Águas e Saneamento Básico (ANA), foram inventariadas quatro estações fluviométricas com longo histórico de dados disponíveis de vazão próximas ao empreendimento, utilizadas para determinação das vazões afluentes à PCH Passos Maia, conforme indicado na Figura 21.

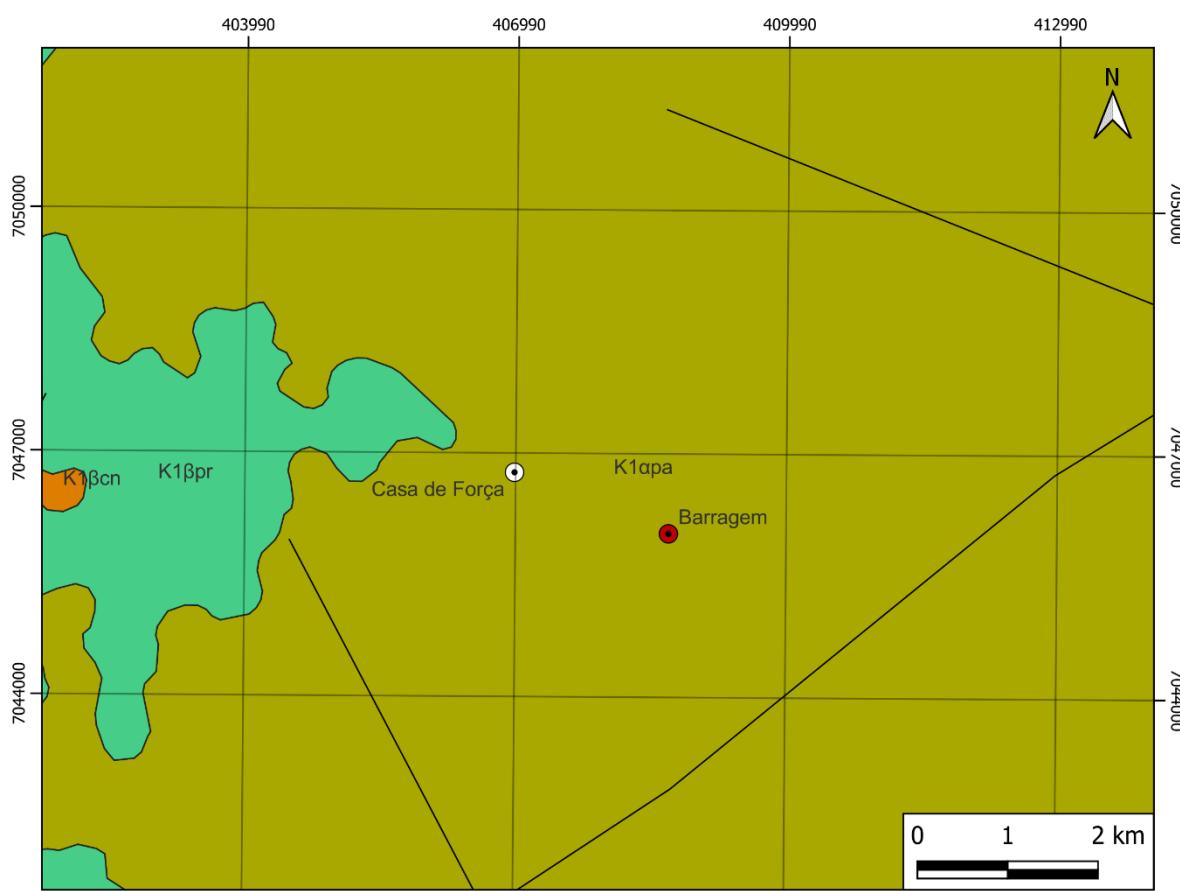
Figura 22 – Geologia regional

Referência: CPRM, 2014 - 1:500.000

- K1qpa - Formação Palmas - Rochas de composição intermediária a ácida, riolacitos a riolitos, mesocráticos, microgranulares a vitrofíricos, textura esferulítica comum; forte disjunção tabular no topo dos derrames e maciço na porção central, dobras de fluxo e autobrechas frequentes; vesículas preenchidas predominantemente por calcedônia e ágata.
- K1βcn - Formação Campos Novos - Basaltos, microgranulares, textura microgranular, predominantemente pretos; comuns vesículas mili a centimétricas com opala preta e água, eventual presença de Cu nativo, alteração amarelo ovo (jarosita) característica.
- K1βpr - Formação Parapanema - Basaltos microgranulares cinza, alterações nas faces de disjunção vermelho amarronadas, horizontes vesiculares espessos preenchidos por quartzo (ametista), zeolitas, carbonatos, celadonita, Cu nativo e barita.
- Falhas/fraturas.

A região da PCH Passos Maia está inserida no contexto geológico de derrames basálticos do Grupo Serra Geral (Figura 22), entre os arcos de Ponta Grossa e de Rio Grande, constituídos predominantemente por derrames intercalados na porção médio-superior por manifestações ácidas subordinadas (riolitos e riodacitos) em pelo menos dois níveis distintos (Formação Palmas). Na região do empreendimento, em cotas inferiores, também são encontradas camadas de brecha basáltica e basalto denso.

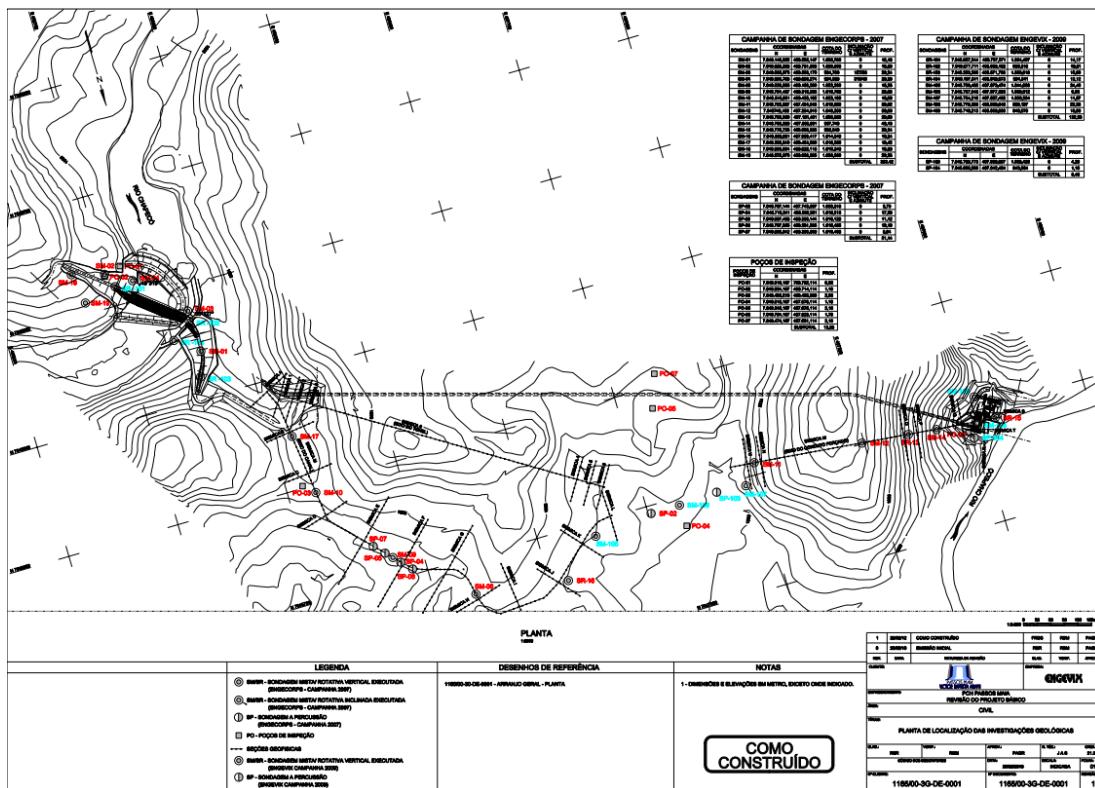
Figura 23 – Localização das investigações geotécnicas

Fonte: 1165-00-3G-DE-0001-01 (Engevix, 2012)

As principais investigações geológico-geotécnicas referentes à área do barramento e circuito hidráulico são relacionadas a seguir na Figura 23 que correspondem a localização das investigações no sítio do empreendimento realizadas em 2007 e 2009, e na Figura 24 em que é apresentado o perfil geológico ao longo do circuito hidráulico.

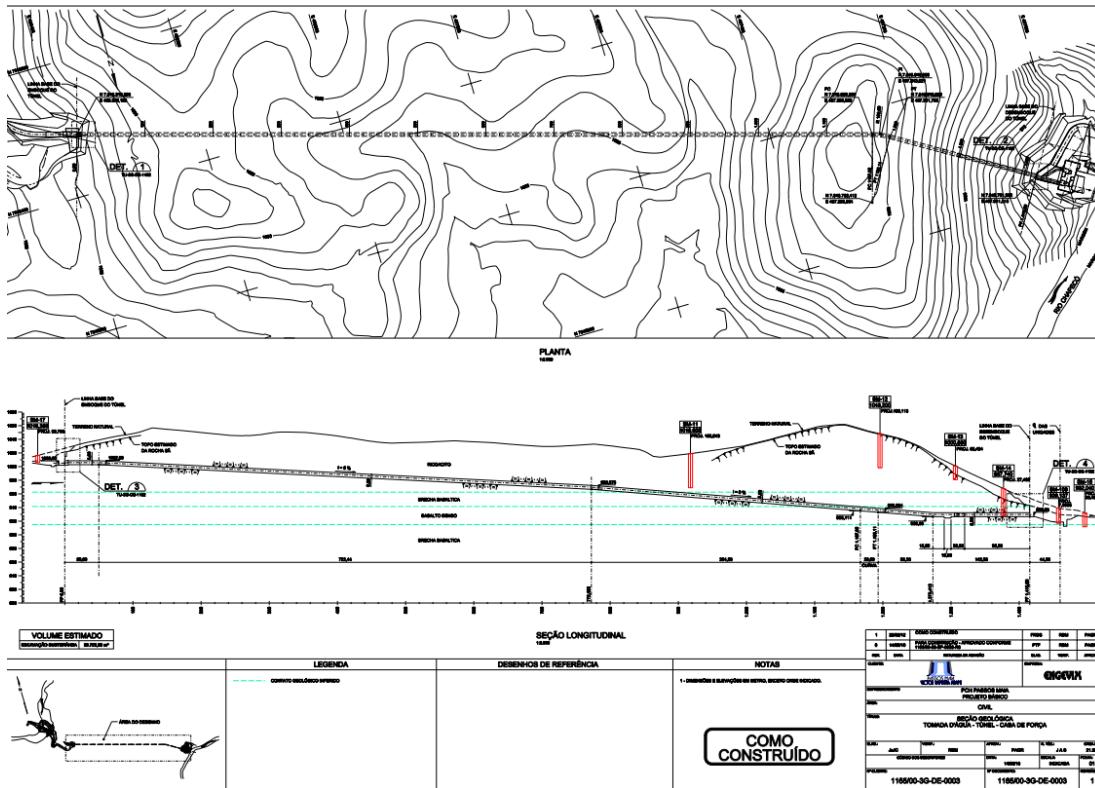
Figura 24 – Perfil geológico do circuito de adução

Fonte: 1165-00-3G-DE-0003-01 (Engevix, 2012)

No documento 1165/US-3G-MC-1101 é citado que nas margens e no leito do Rio Chapecó ocorrem afloramentos contínuos de riodacito cinza claro, com textura afanítica a fanerítica fina, maciço, muito homogêneo, com rocha subaflorante em direção às ombreiras, ocorrendo cobertura de solo orgânico. Também é citada a presença de fraturas fechadas em três direções preferenciais nos afloramentos das margens com medidas N23E/45SE, N60W/75SW e N40E/55NW, as quais ocorreram com menor frequência nos testemunhos de sondagens e nas cotas mais elevadas do terreno. No relatório PMA-BA-3C-RPS-0001 também são indicadas direções de fraturamento N45°W, N65°W a N70°W; N20°E a N25°E e N50°E com mergulho suave a forte para NW, NE e SE, podendo ocorrer fraturas verticais e horizontalizadas, as quais foram associadas às partes superiores dos derrames.
