PLANO DE SEGURANÇA DA BARRAGEM - PSB

PCH Rio Bonito

Rio Santa Maria da Vitória

Santa Maria de Jetibá – ES

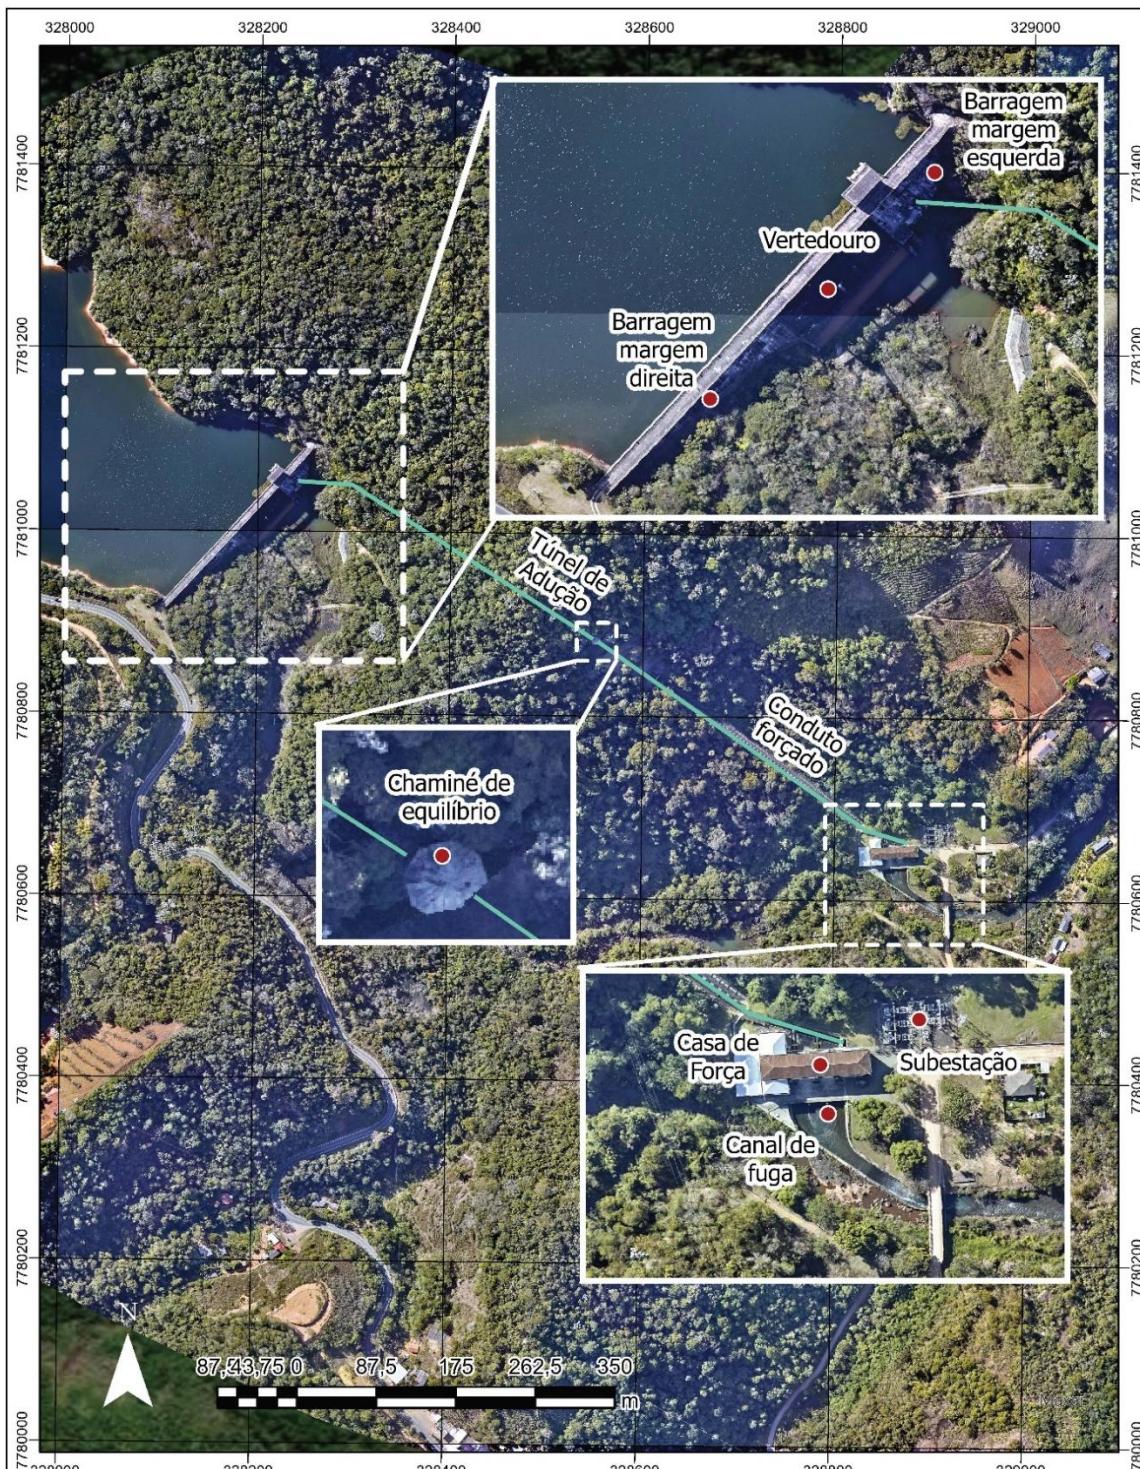
Figura 1 - Detalhamento das estruturas da PCH Rio Bonito

O arranjo geral do barramento é composto por uma barragem de concreto convencional na margem esquerda e direita, vertedouro de soleira livre na porção central, bloco descarregador de fundo e da tomada d'água a esquerda do vertedouro no eixo do barramento. As principais estruturas que compõem o empreendimento estão apresentadas na Figura 1.

PCH Rio Bonito
DETALHAMENTO DAS ESTRUTURAS
