PLANO DE SEGURANÇA DA BARRAGEM - PSB

PCH Fruteiras

Rio Fruteira

**Cachoeiro de Itapemirim e Vargem Alta
– ES**

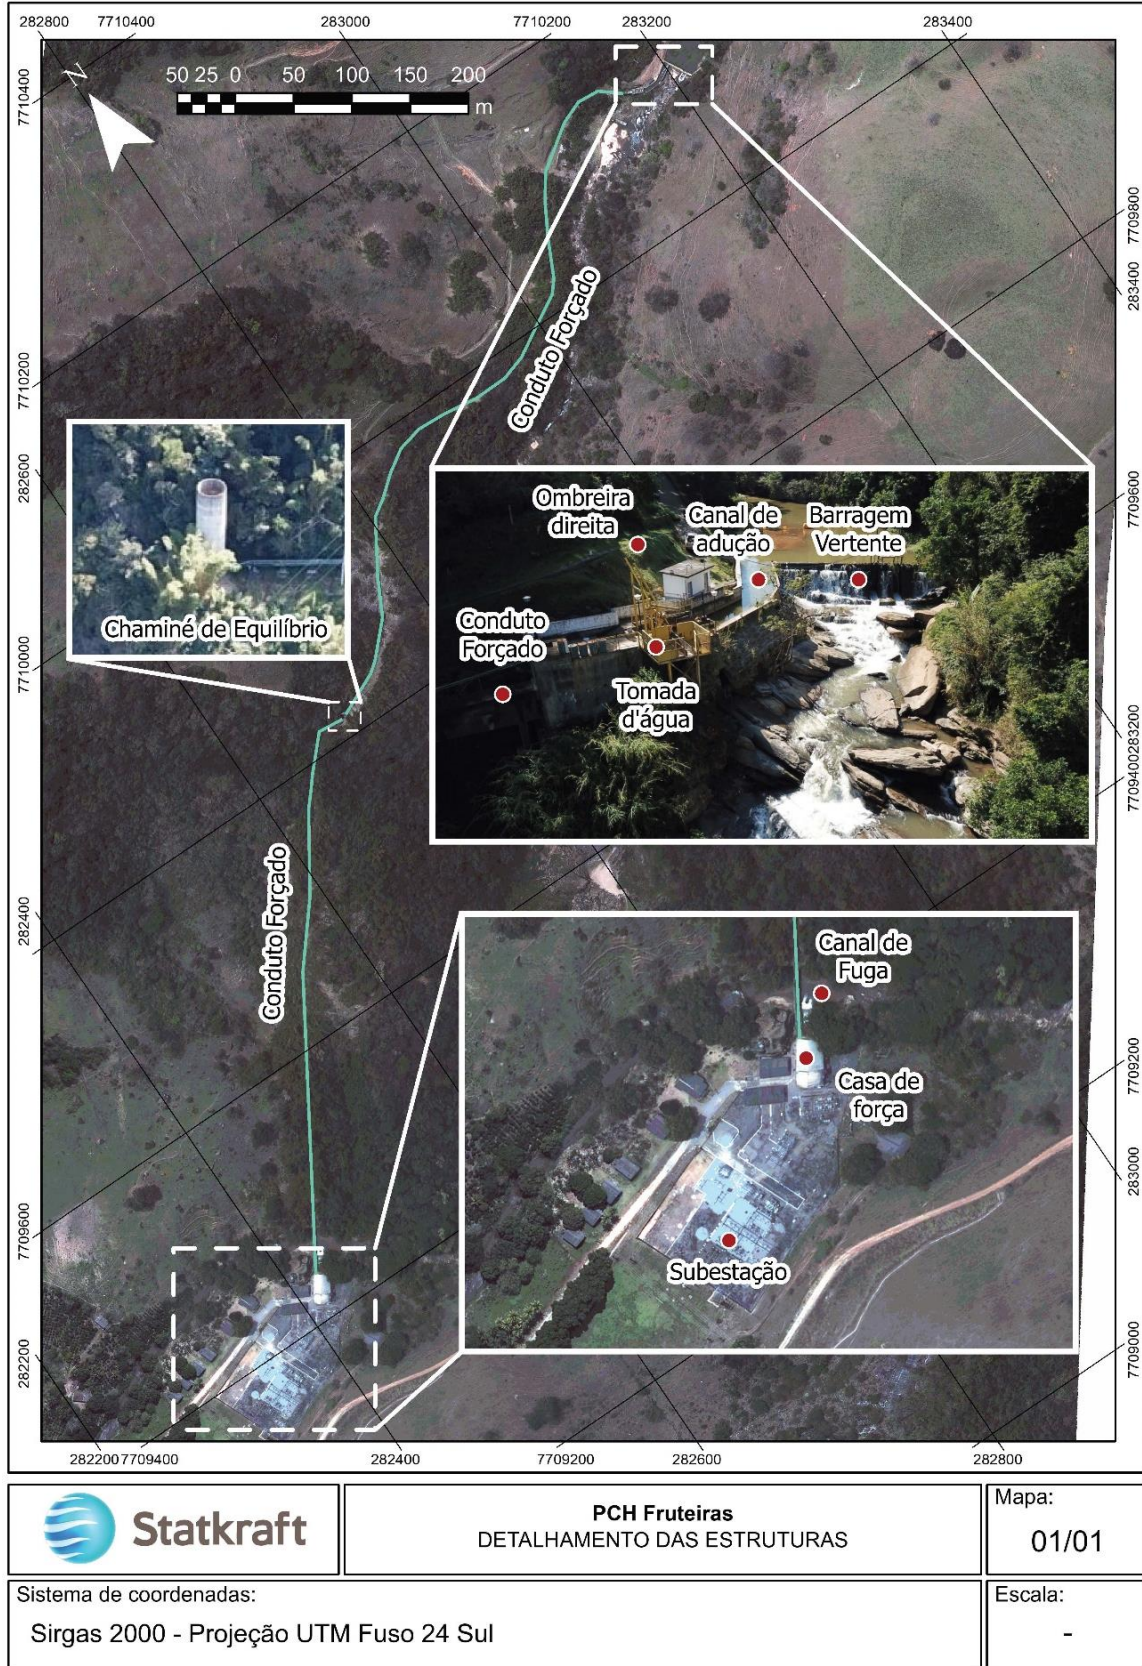
Figura 1 - Detalhamento das estruturas da PCH Fruteiras

O arranjo geral do barramento é constituído por uma barragem vertente construída de pedras argamassadas assentada em rocha granítica. As principais estruturas que compõem o empreendimento estão apresentadas na Figura 1.

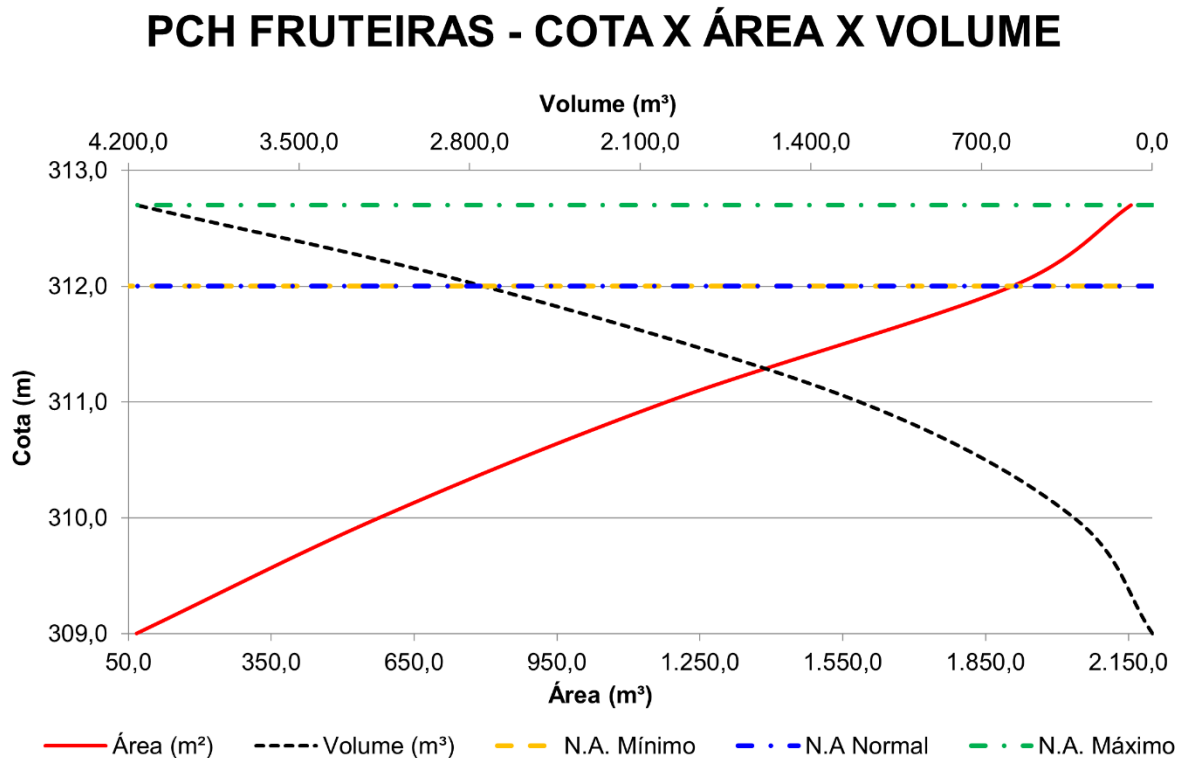
Figura 6 – Curva CAV do reservatório

A Figura 6 apresenta a curva cota x área x volume do reservatório da PCH Fruteiras.

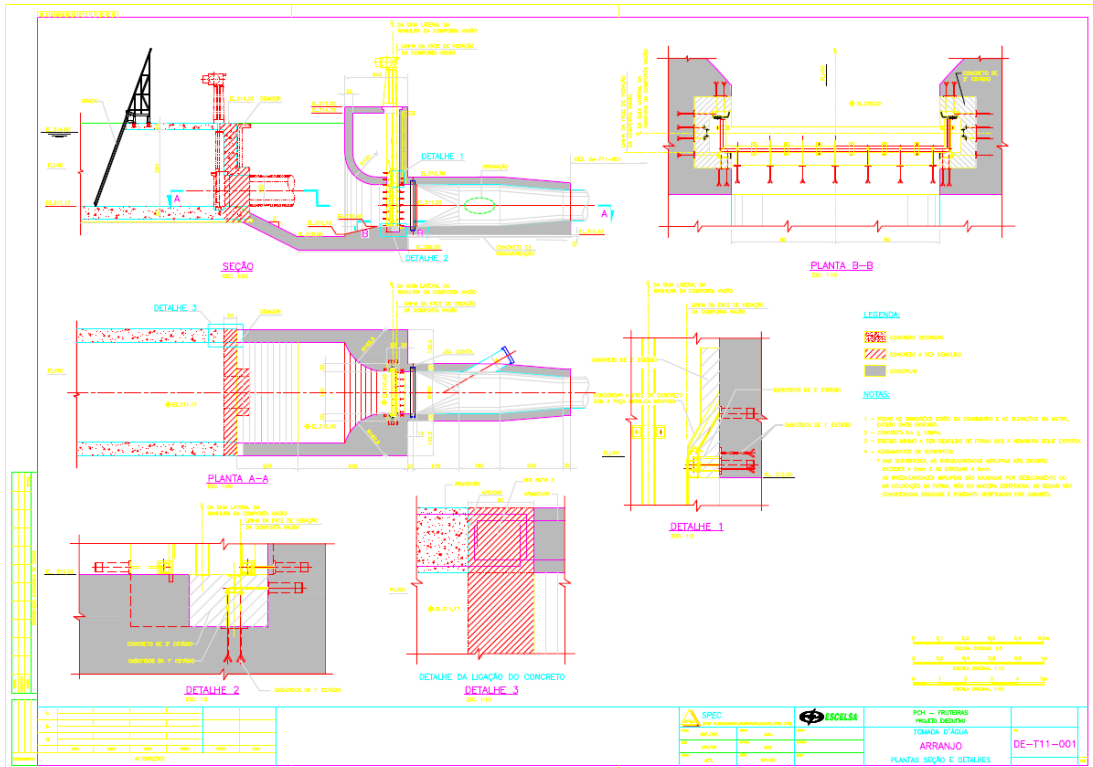
Figura 7 – Projeto as is da seção típica da tomada d'água

A Figura 7 apresenta o projeto da tomada d'água e a Figura 8 apresenta o projeto da chaminé de equilíbrio.

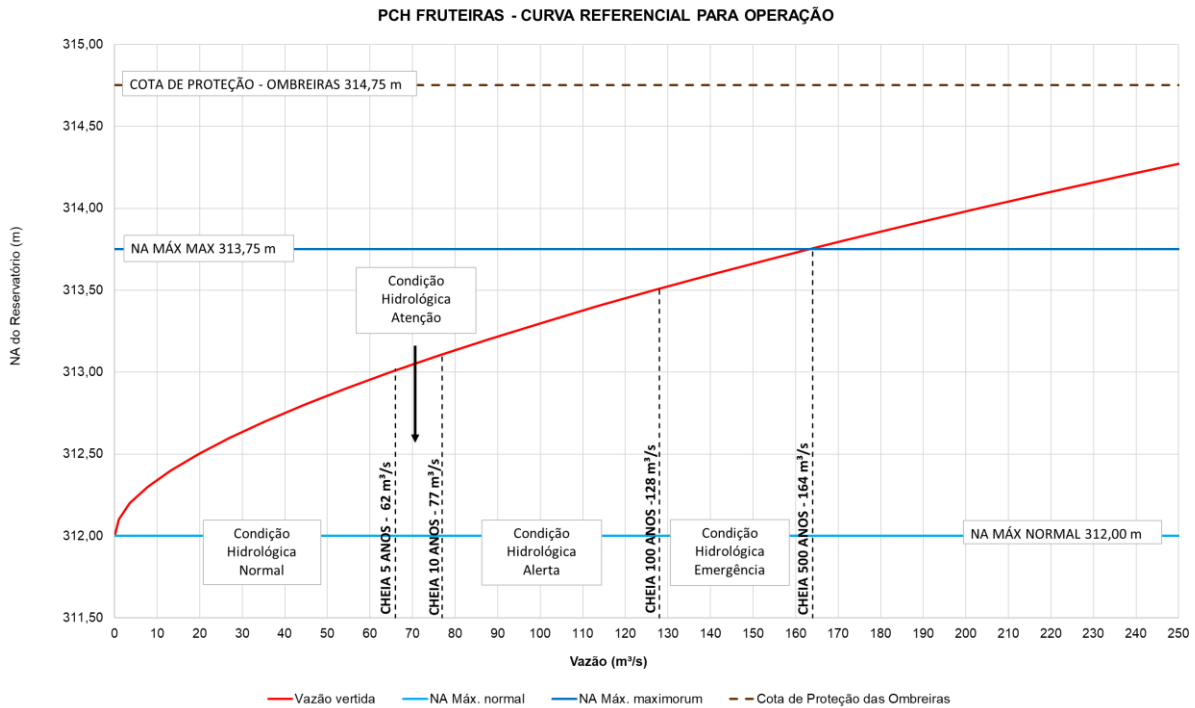
Figura 11 - Curva de Operação da barragem da PCH Fruteiras

O sistema extravasor da PCH Fruteiras é composto por um vertedouro de soleira livre, dessa forma, a regra operacional dos dispositivos de descarga é dada pela geração elétrica da usina e atende a curva de operação apresentada na Figura 11 a seguir.
