PLANO DE SEGURANÇA DA BARRAGEM - PSB

PCH Viçosa

Rio Castelo

Conceição do Castelo – ES

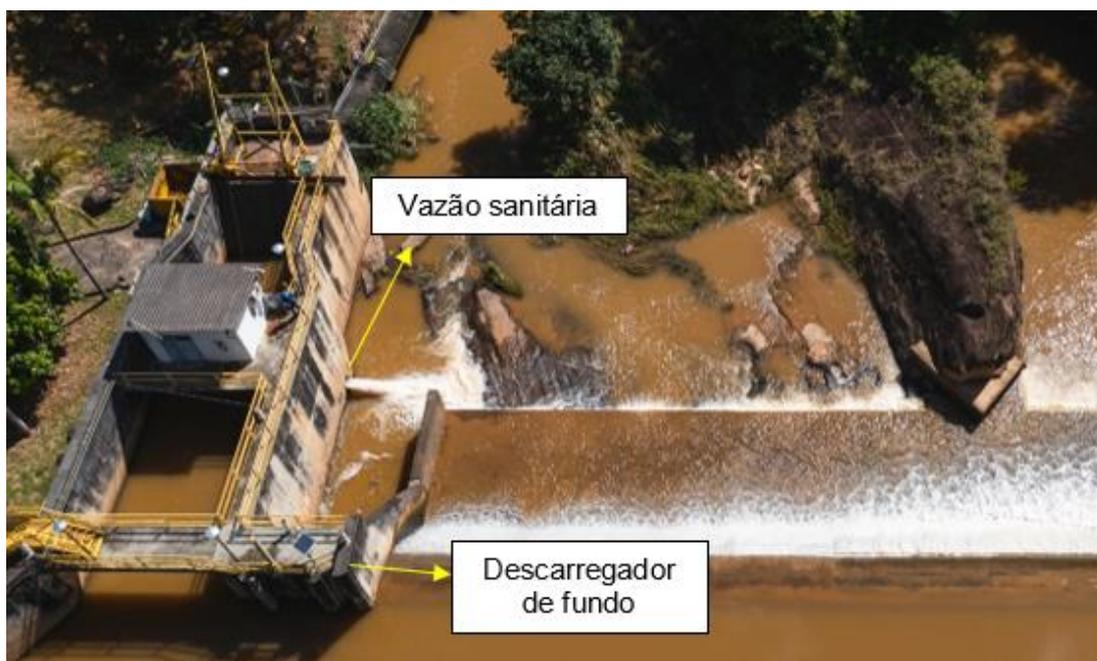
Imagem 2 – Vazão sanitária e descarregador de fundo

A Imagem 2 ilustra a condição atual do descarregador de fundo e da vazão sanitária.

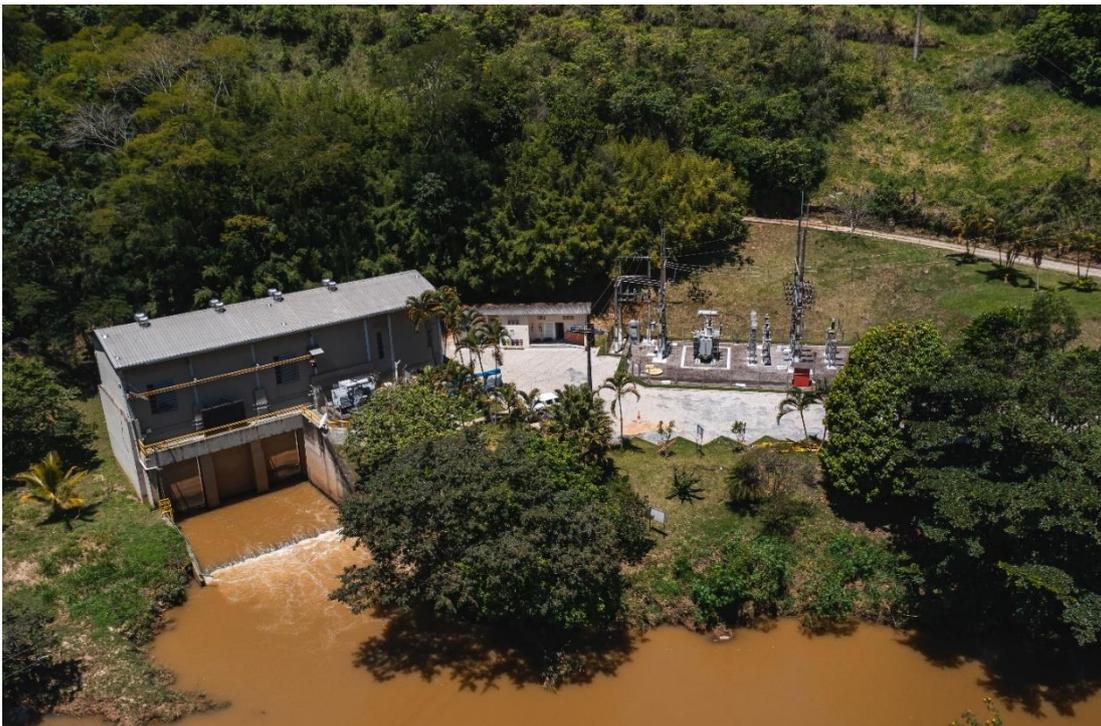
Imagem 3 - Arranjo geral da casa de força

A casa de força é do tipo abrigada, possui 2 unidades geradoras com turbina tipo Francis de eixo horizontal, com potência nominal de 2,25 MW cada, que aproveitam uma queda de 66,50 m. A Imagem 3 ilustra a situação atual da casa de força.
