# PLANO DE SEGURANÇA DA BARRAGEM - PSB

**UHE Suíça**

**Rio Santa Maria da Vitória**

**Santa Leopoldina – ES**

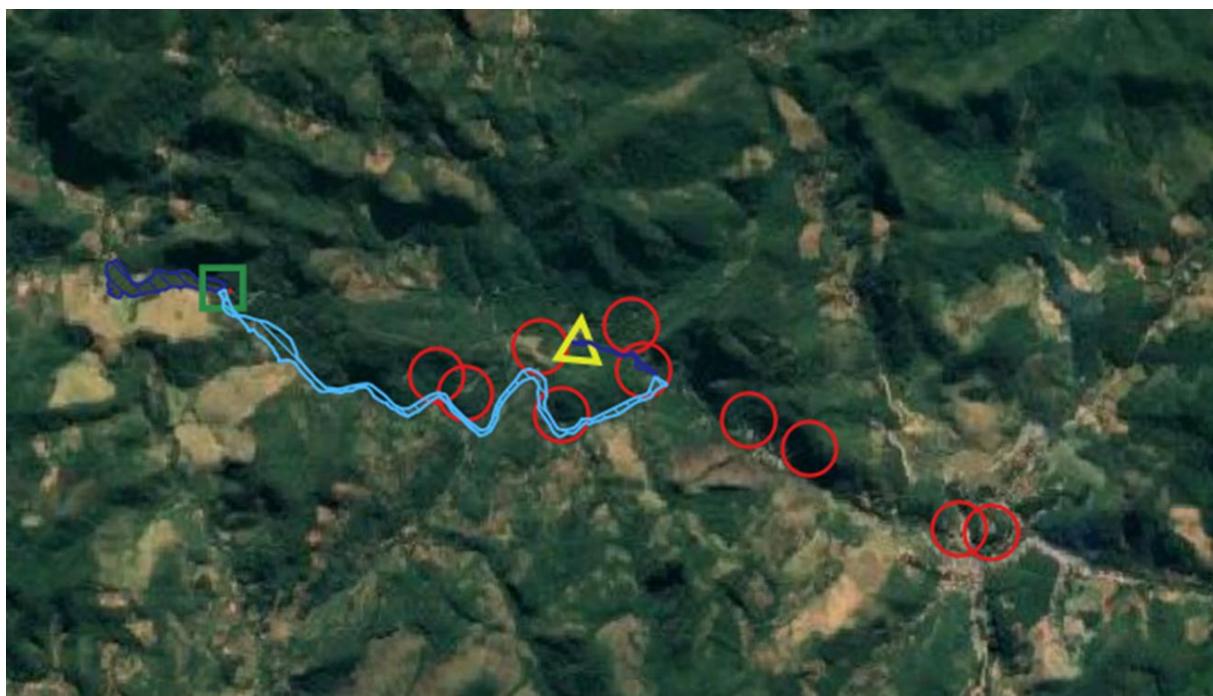
Figura 13 – Identificação das Zonas Potenciais de Risco para Segurança Pública em áreas no entorno das barragens

A Statkraft possui o Programa de Segurança Pública no entorno de barragens, que tem como objetivo reconhecer, gerenciar e tratar os riscos na região de entorno das estruturas, definidos pelos riscos de acidentes ou incidentes em que um cidadão/público encontra decorrente da presença ou da operação e manutenção do reservatório, barragem e estruturas associadas. Para tanto, são identificadas as Zonas Potenciais de Risco (ZPR) identificadas na Figura 13 a seguir.
